WATEROVERLAST G.E.C. RIBBIUSLAAN EN JAN KOOIJMANLAAN

ALBRANDSWAARD

Auteur
J. Stok

Datum
30-11-2016

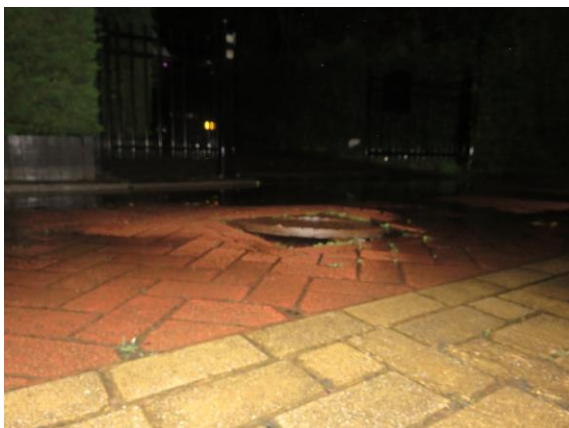
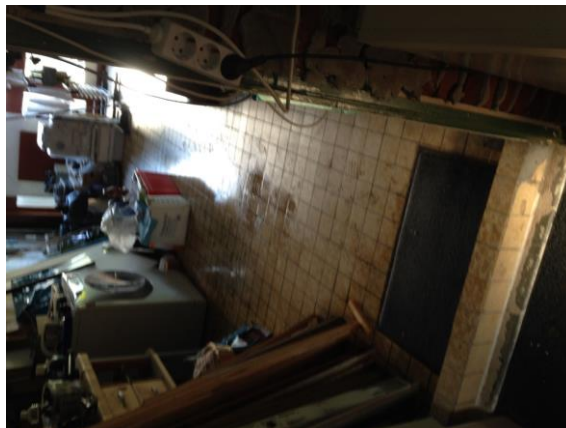
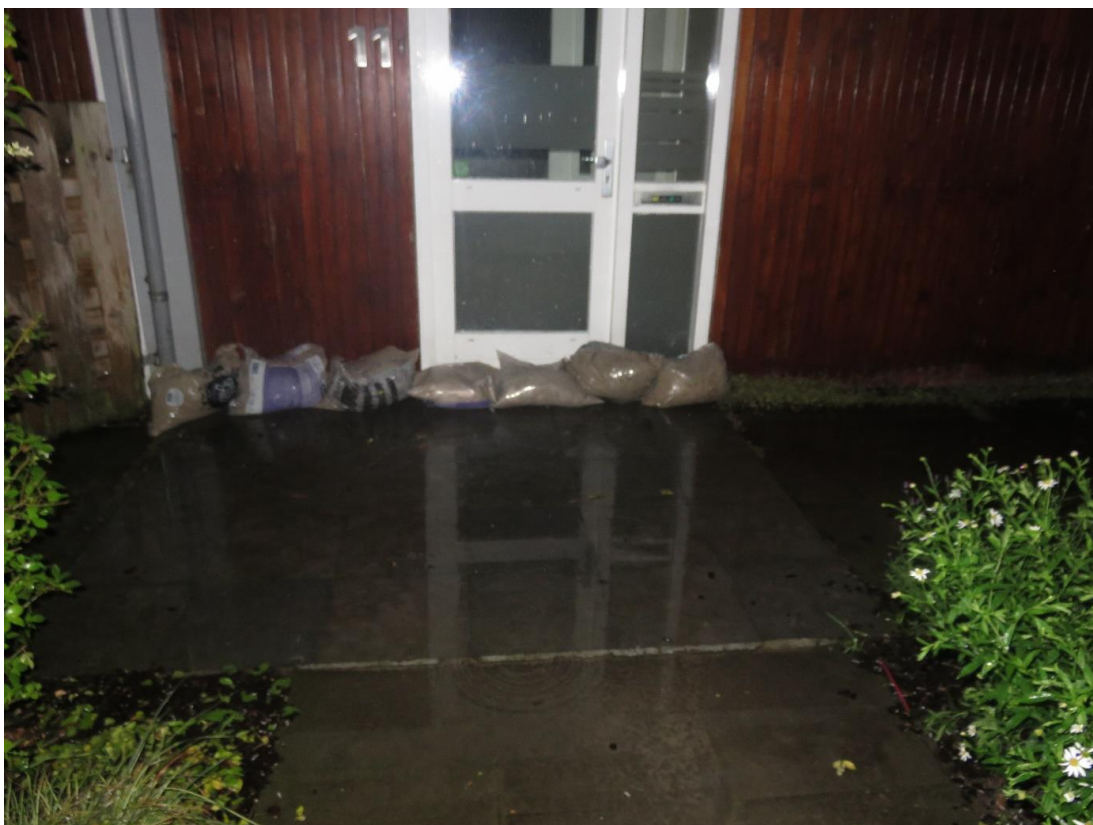
Jan Kooijmanlaan 8. Ook hier in de JKL 8 borrelend toilet en sifon. En water en lucht uit de deksel in de straat. In juni hebben de bewoners telefonisch met de gemeente gesproken over de wateroverlast in de kelder en op straat.

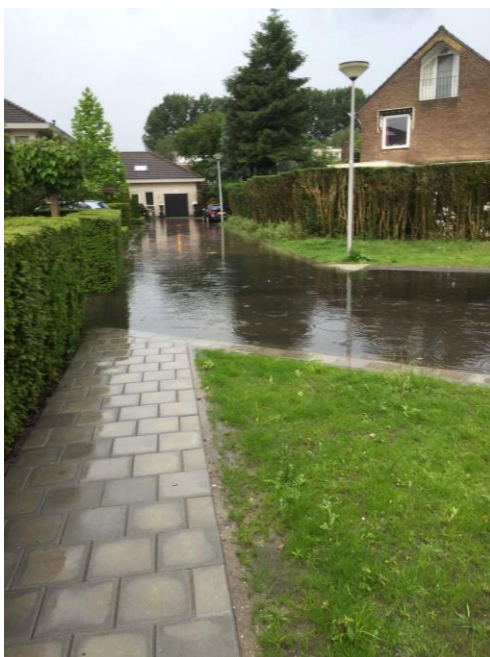
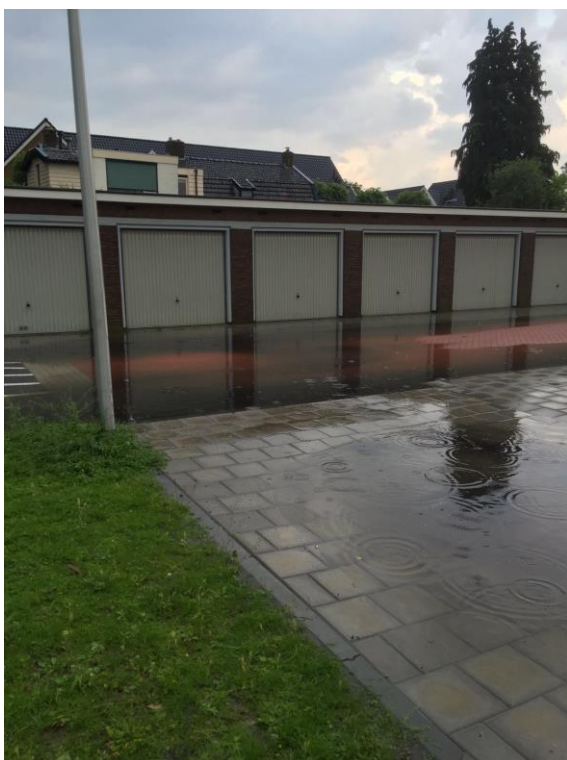
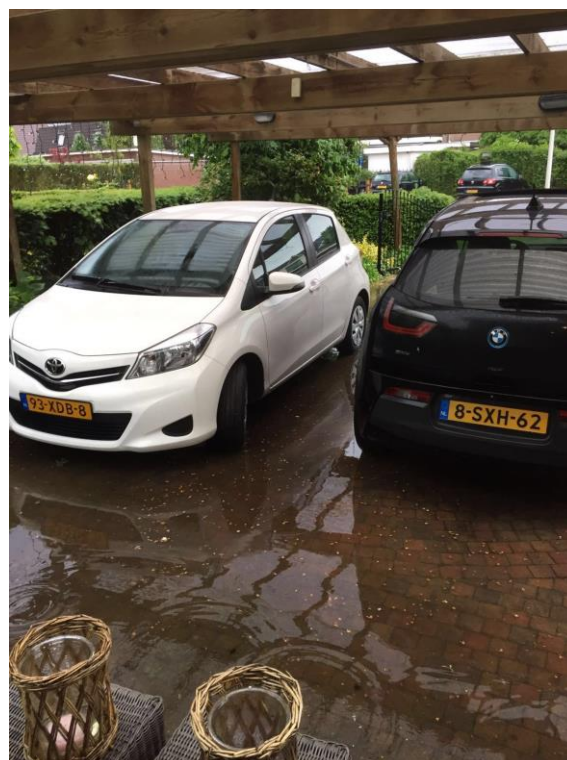
C. Barendregtlaan 9C. Hierbij nog enkele foto's van het wateroverlast ter hoogte van C. Barendregtlaan 9c, betreft terugstroom uit putten.

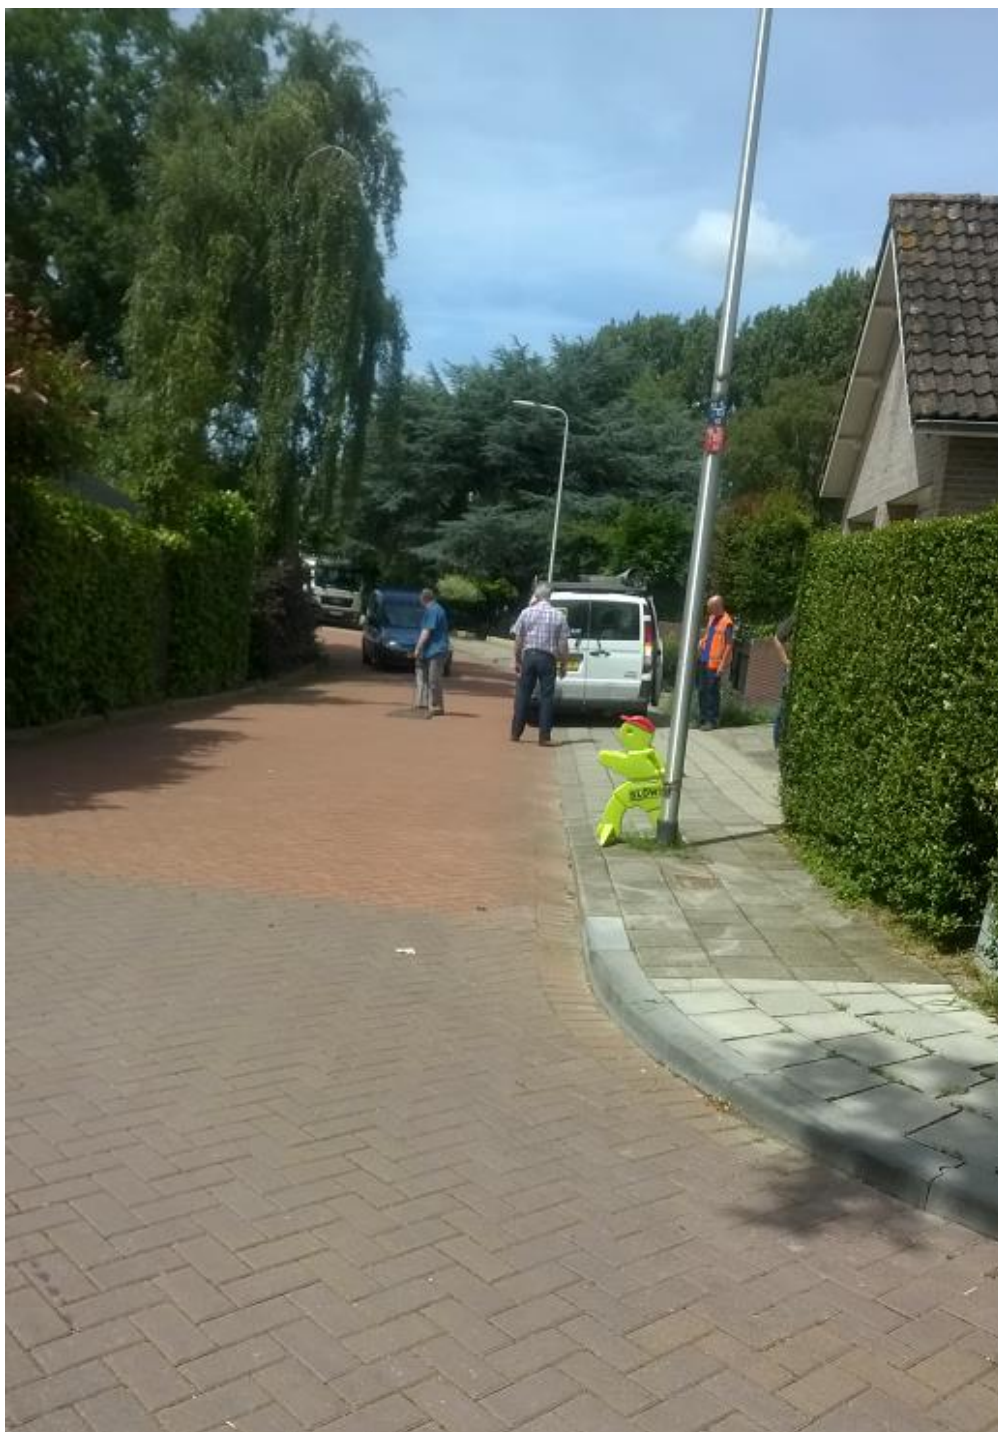
- Het maaiveld loopt duidelijk af vanaf de Kleidijk naar de Ribbiuslaan en Jan Kooijmanlaan.

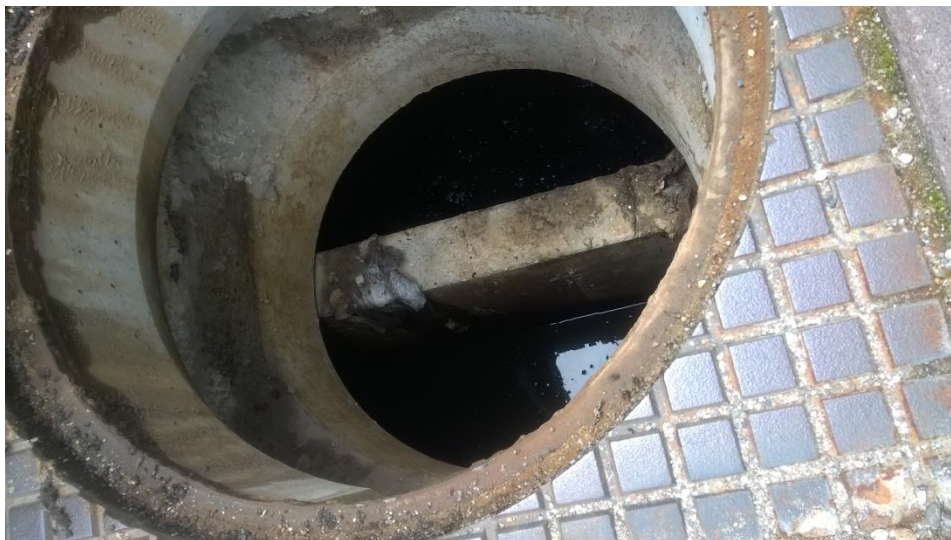
- De putrand zit direct op de overstortmuur, waardoor de overstort niet tot nauwelijks zal functioneren.

- Om de huidige werkelijkheid goed te benaderen is de overstort afgesloten omdat deze in werkelijkheid ook niet zal functioneren.

- Er wordt een nieuwe overstortput(R504) geplaatst met een overstortbreedte van 3,0 meter en een overstorthoogte van -1,55 m NAP en voldoende ruimte tussen putrand en overstortmuur.
- Er wordt een verbinding gemaakt tussen put R8056A en put R5521 (rond 600 mm).
- De leiding tussen put R5521 en overstort R504 wordt vergroot naar rond 700 mm.
- Vanaf de overstort R504 wordt een aparte uitstroomeiding gelegd met diameter rond 700 mm.
- Het gescheiden systeem wordt over de gehele Jan Kooijmanlaan doorgetrokken, tot aan de kruising met de H. de Koninglaan, diameters rond 315mm
- Het hemelwaterriool in de G.E.C. Ribbiuslaan (R8065-R8069) en Kleidijk (R8069-R8071) wordt vergroot naar rond 500mm.
- Het laatste deel van het hemelwaterriool in de Kleidijk (R8071-R8072) wordt vergroot naar rond 600mm.
- De overstort tussen hemelwaterriool en vuilwaterriool bij put R5475 wordt verwijderd.

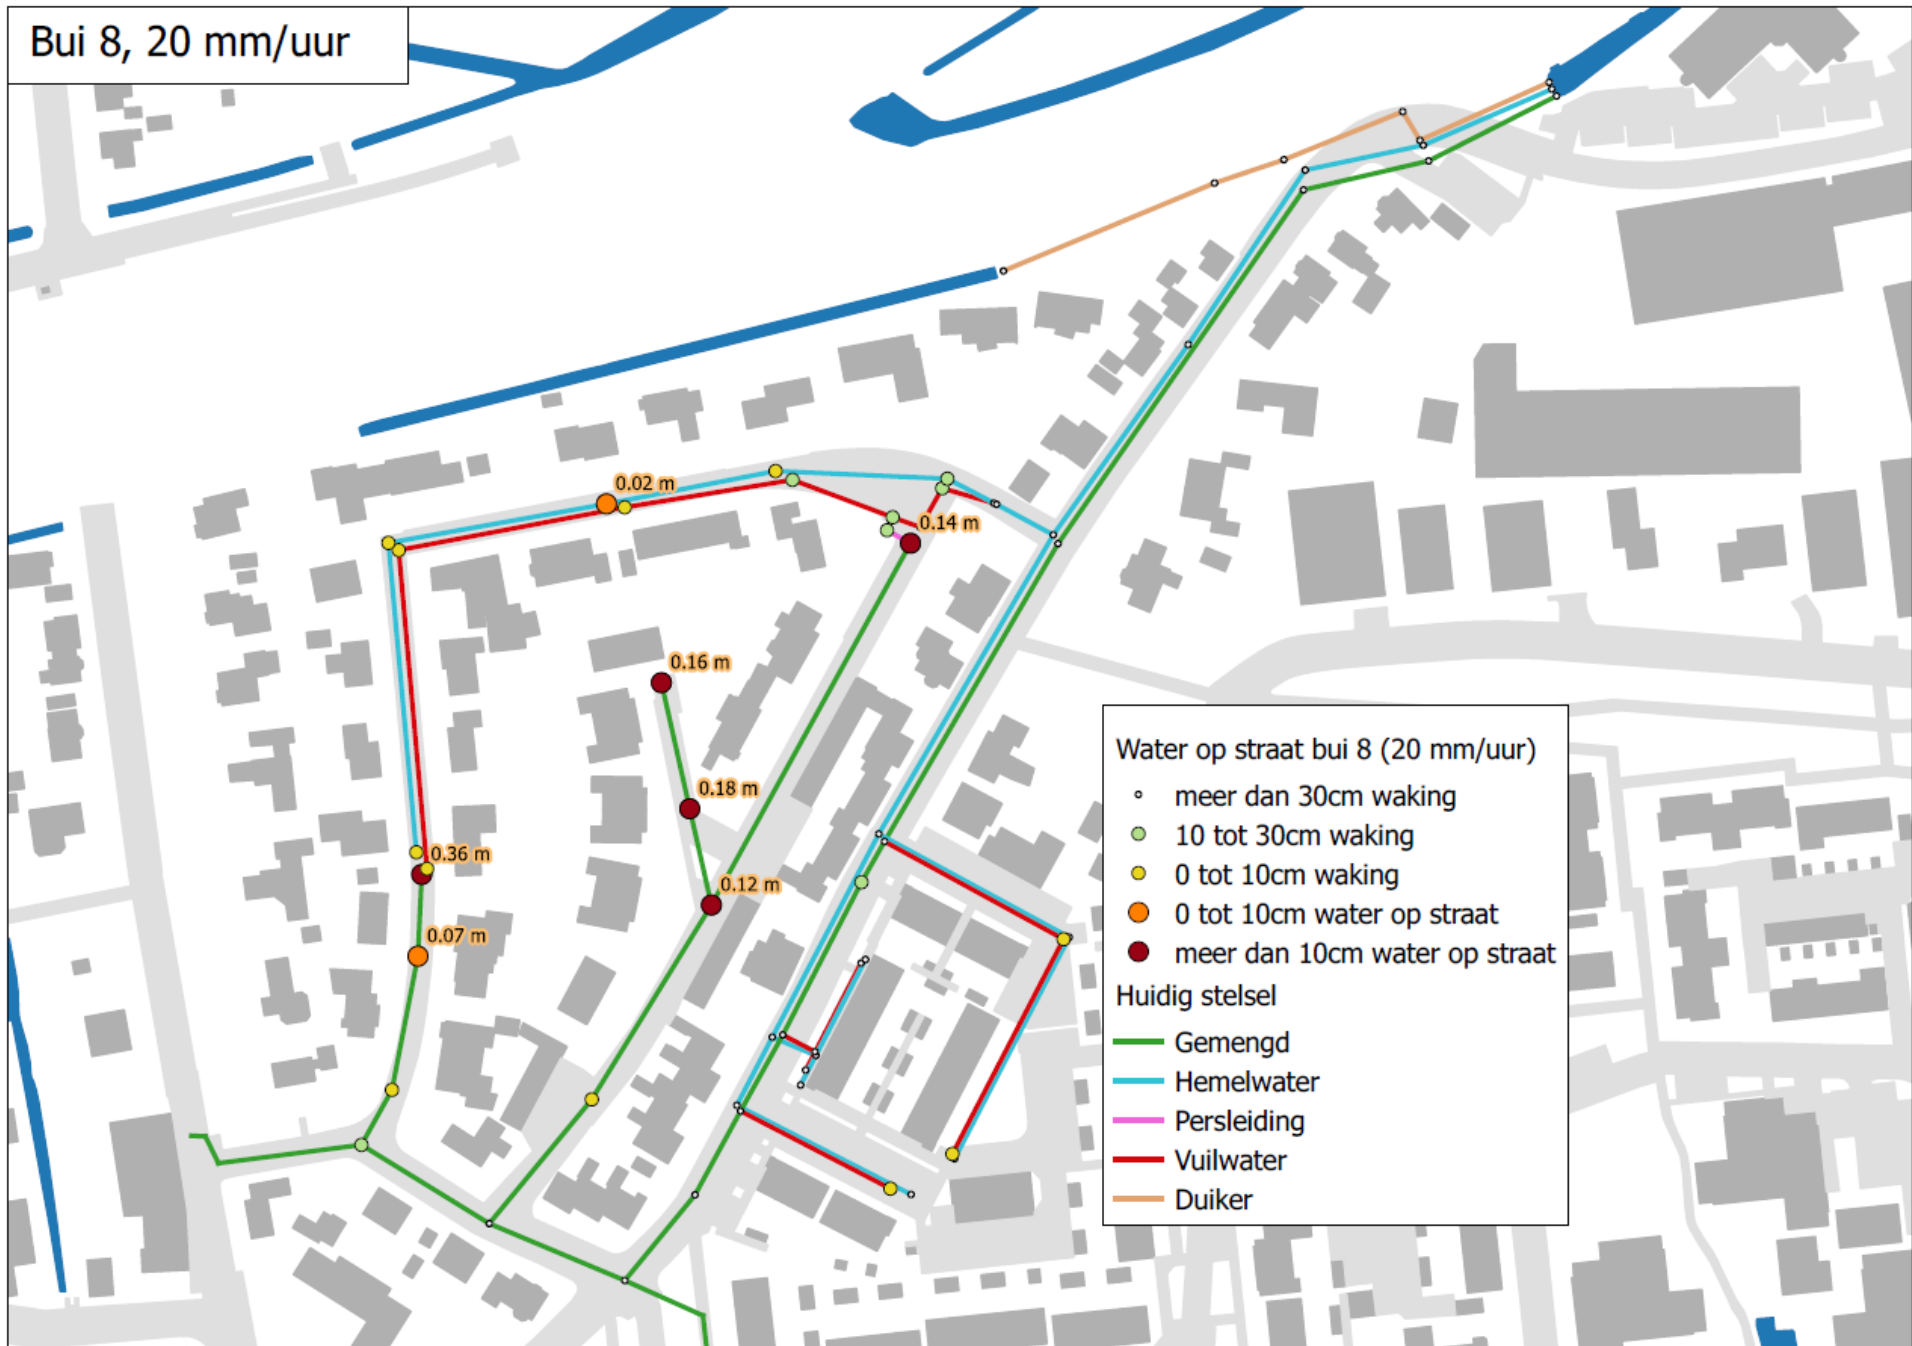
Bui 8, 20 mm/uur

Bij bui 08 wordt in het nieuw aangelegde gescheiden stelsel (blauwe en rode lijnen in de overzichtskaarten) in de Ribbiuslaan en Jan Kooijmanlaan net wel / net niet water op straat berekend. Tussen het vuilwaterstelsel en hemelwaterstelsel is een verbinding aanwezig in de vorm van een overstort. Beide stelsels staan hierdoor tot de rand vol. Echte problemen zijn er al in het gemengde stelsel (groene lijn in de overzichtskaarten). Bij de C. Barendregtlaan 9C-9G, Jan Kooijmanlaan 8 en de kruising C. Barendregtlaan en Ribbiuslaan wordt veel water op straat berekend. Deze hoeveelheid water op straat bij een bui die eens in de twee jaar voorkomt is onacceptabel.

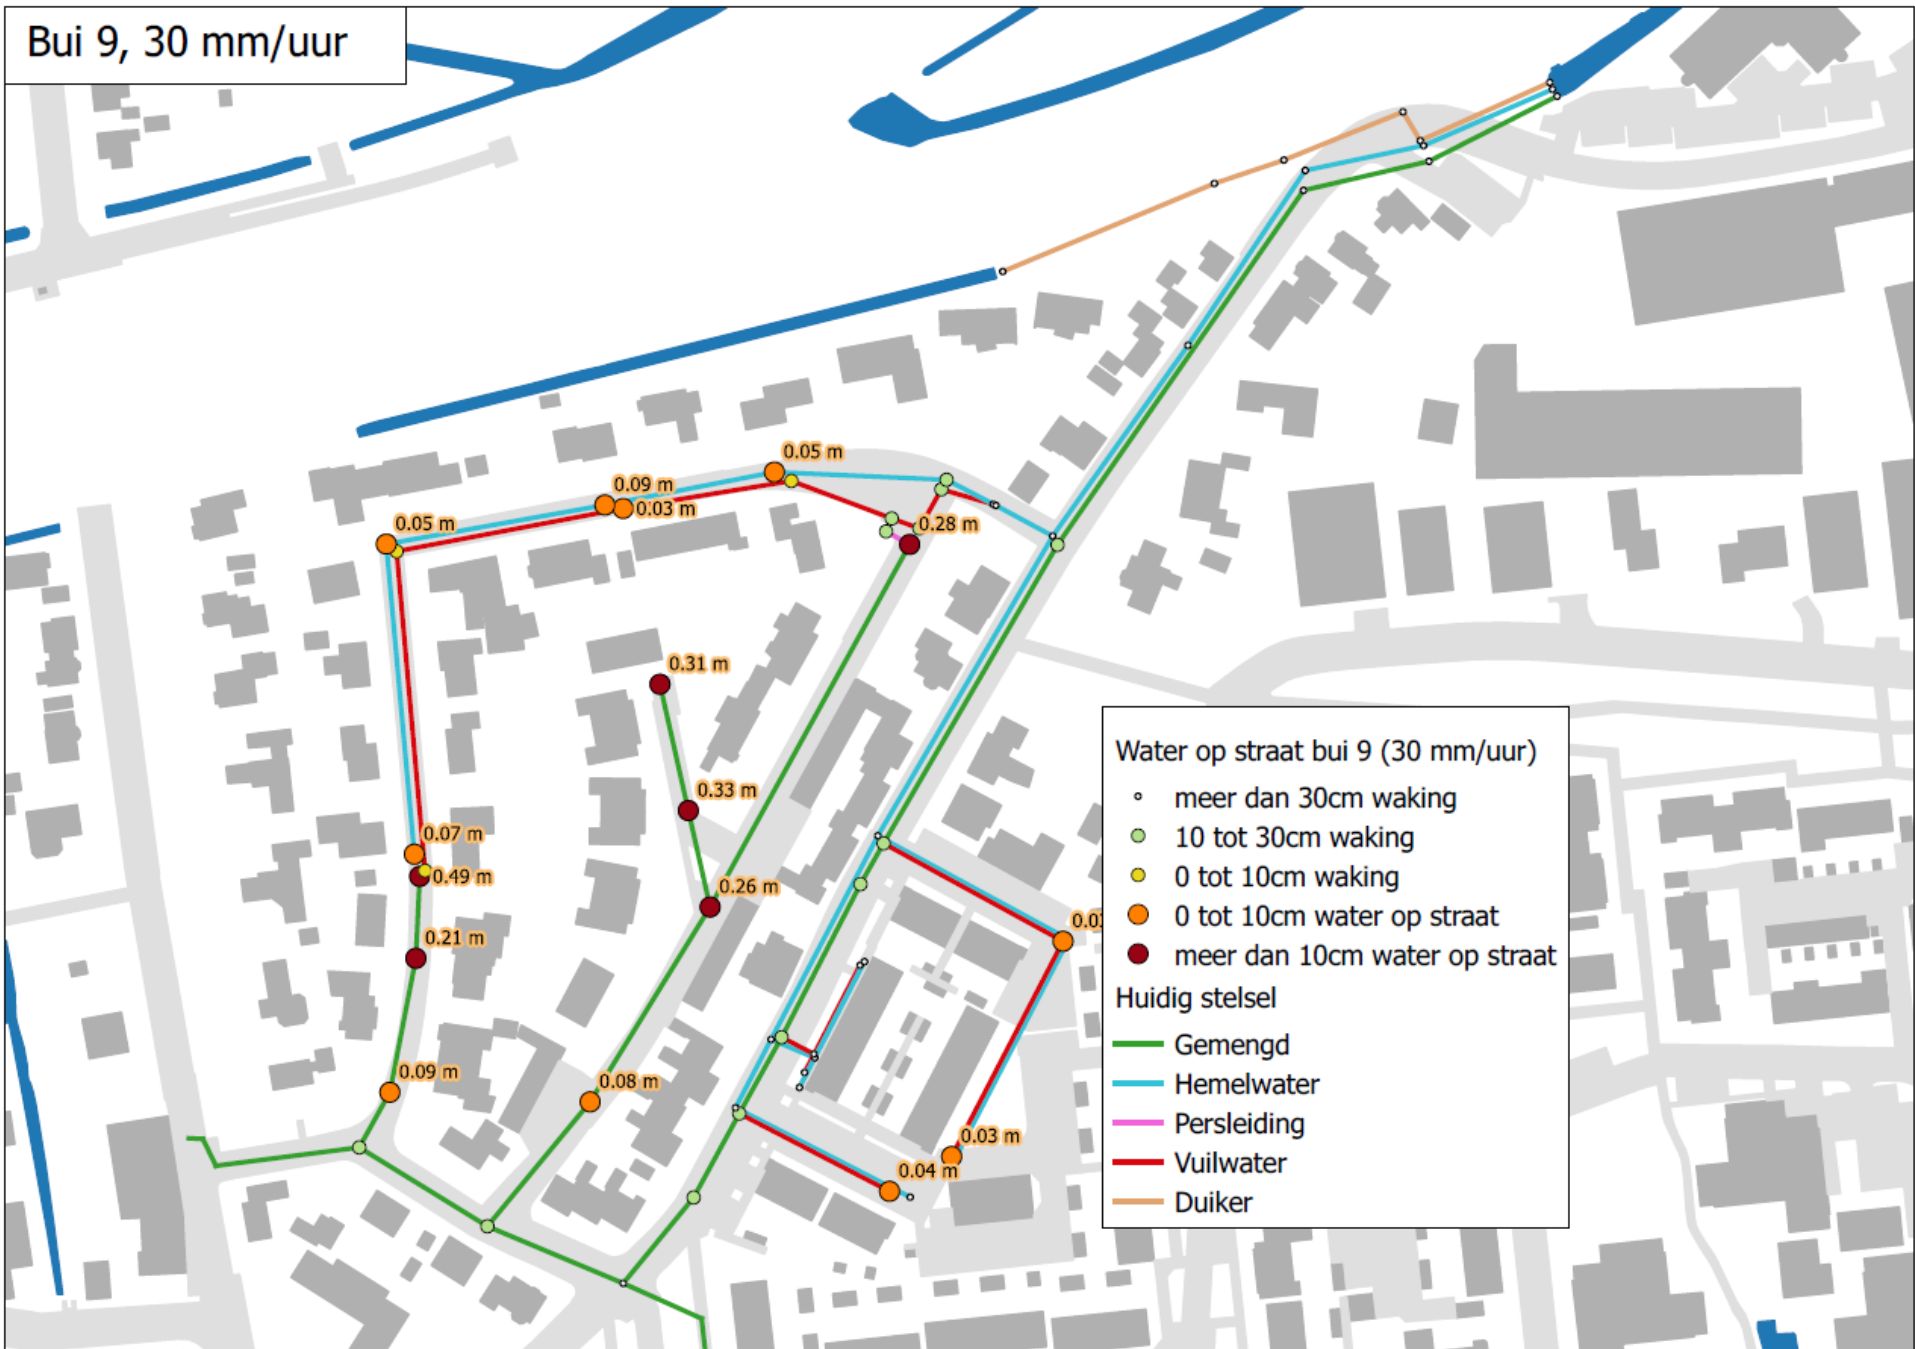
Bui 9, 30 mm/uur

Uit de berekening met bui 09 volgt dat in heel het gebied Ribbiuslaan, Jan Kooijmanlaan en C. Barendregtlaan water op straat wordt berekend. In de eerder genoemde kwetsbare gebieden, C. Barendregtlaan 9C-9G, Jan Kooijmanlaan 8 en de kruising C. Barendregtlaan en Ribbiuslaan, neemt dit zeer extreme vormen aan.

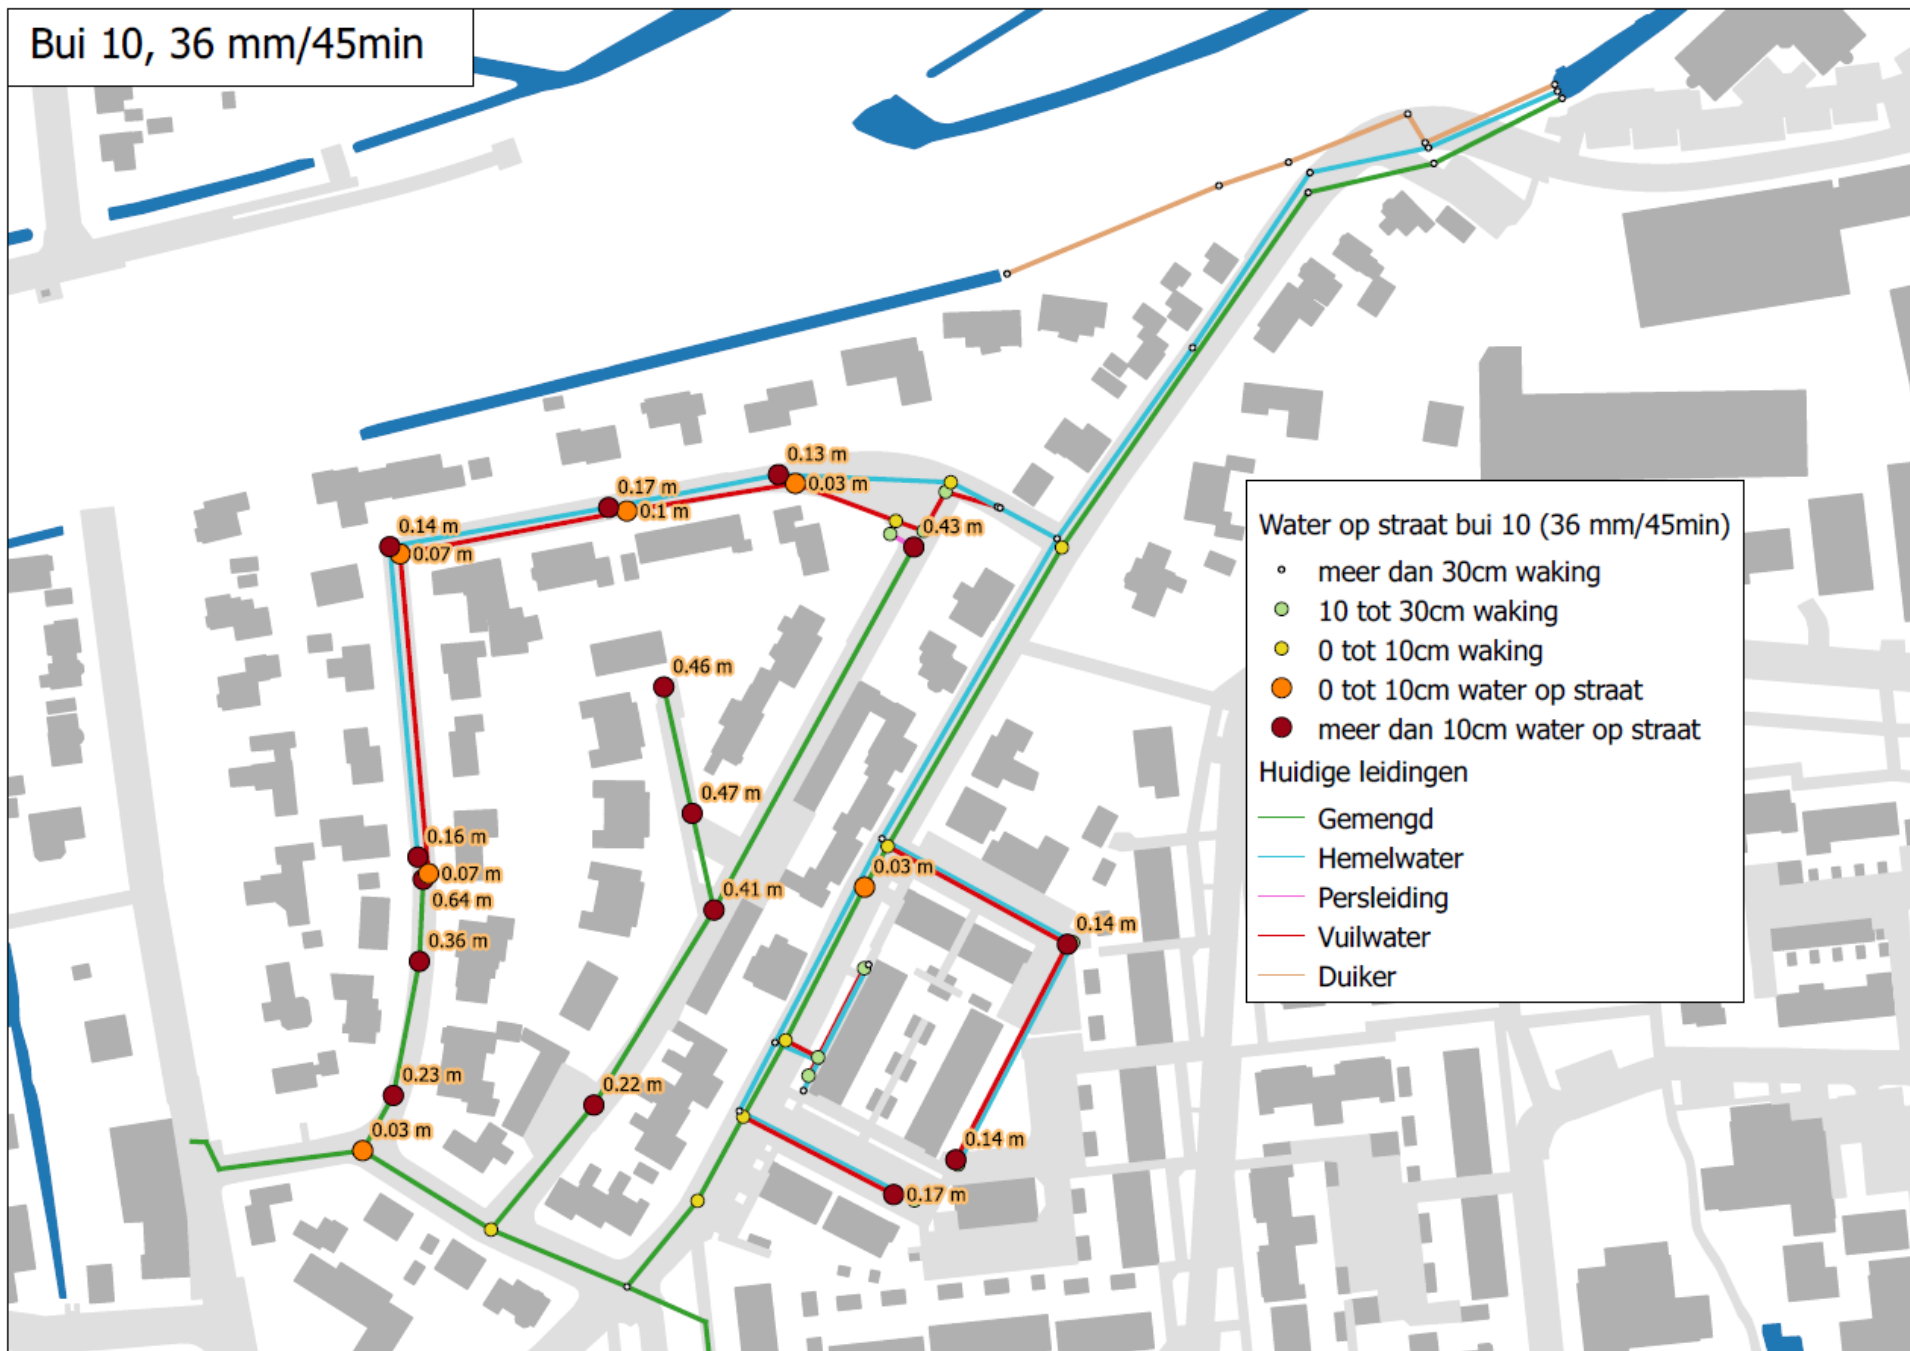
Bui 10, 36 mm/45min

Bui 10 (36 mm/45min) is een zeer extreme bui die in theorie eens in de 10 jaar voorkomt. De bui wordt niet gebruikt om te ontwerpen, maar alleen gebruikt als stresstest om de meest kwetsbare gebieden in beeld te brengen. Bij bui 10 wordt in het hele gebied meer dan 10 cm water op straat berekend, oplopend tot 64 cm. In de praktijk zal dit naar het laagste punt in het gebied stromen.

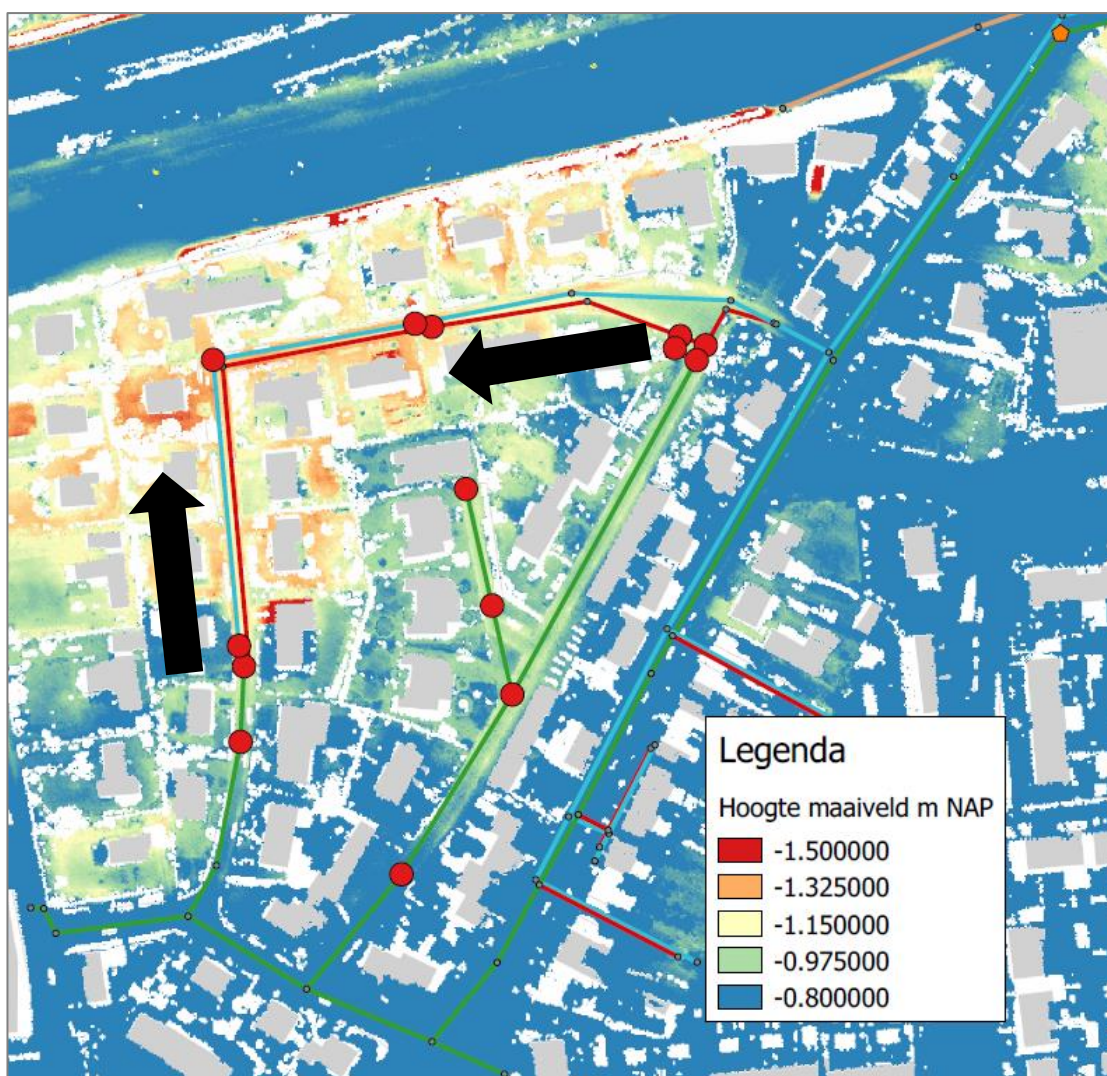
Figuur 2: Hoogteligging gebied en oppervlakkige afstroming regenwater

In de onderstaande figuur is de hoogtekaart weergegeven gebaseerd op de AHN2 (Algemene Hoogtekaart Nederland). Uit de figuur volgt duidelijk dat de Ribbiuslaan en de Jan Kooijmanlaan lager liggen dan de omgeving. Regenwater zal over het wegoppervlak richting de hoek Ribbiuslaan en Jan Kooijmanlaan stromen. Uit de figuur volgt tevens dat ook de tuinen in deze straten zeer laag liggen. Zodat water op straat vaak direct ook tot water in tuinen en eventueel huizen zal leiden. Bij de C. Barendregtlaan wordt ook veel water op straat berekend, door de hoger gelegen woningen zal dit minder snel tot overlast leiden.

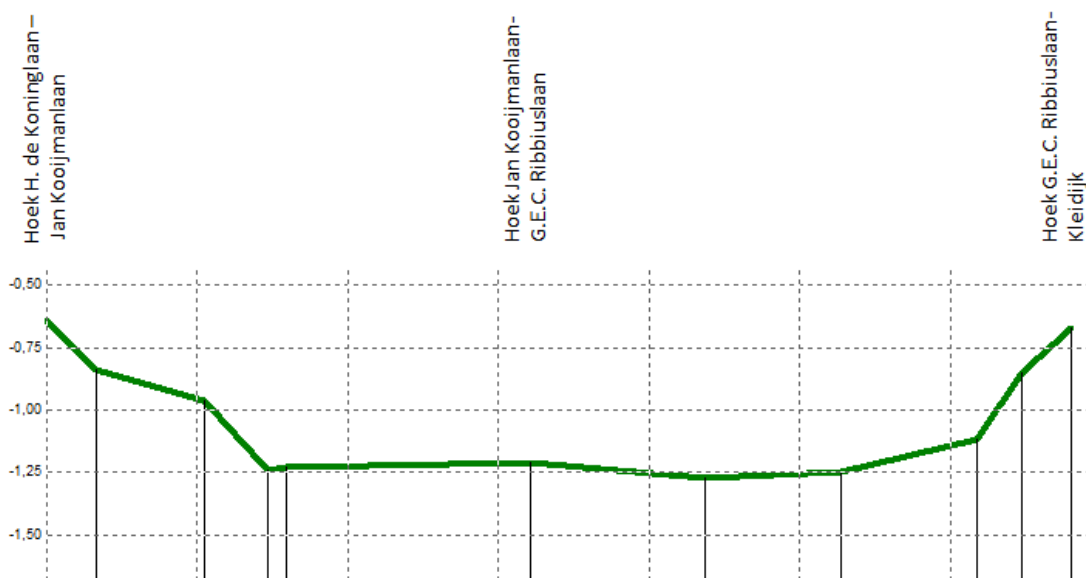
Figuur 3: Doorsnede van de weg Jan Kooijmanlaan en Ribbiuslaan

In figuur 3 is een doorsnede gegeven van de weg (groene lijn is het straatpeil) vanaf de hoek H. de Koninglaan – Jan Kooijmanlaan naar de hoek Ribbiuslaan – Kleidijk. Uit deze figuur blijkt duidelijk dat het gebied zich letterlijk in een badkuip bevindt.

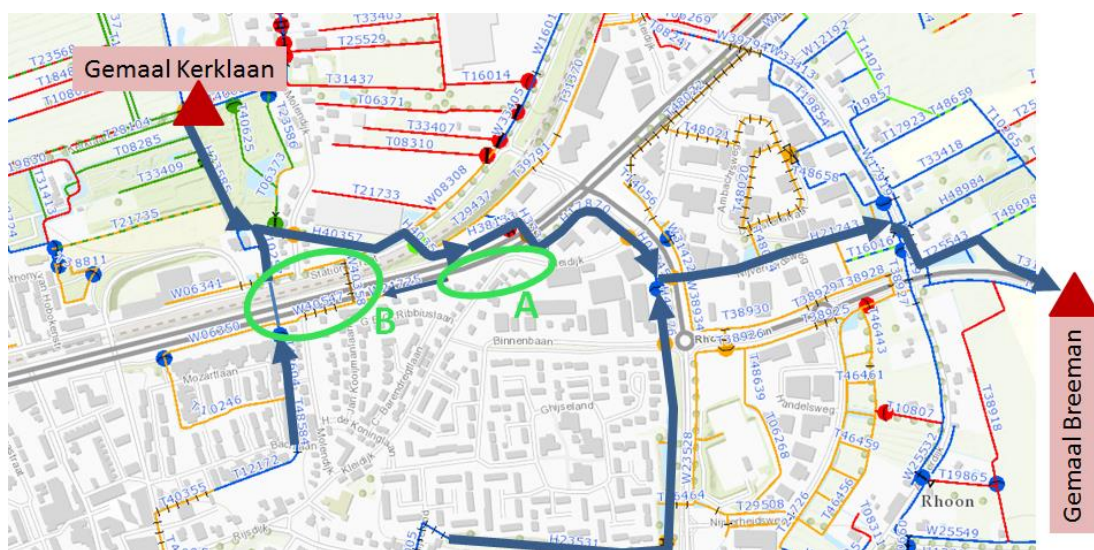
Figuur 4: afvoerstructuur oppervlaktewater

Bewoners ervaren veel overlast van hoge grondwaterstanden en een hoog waterpeil (bij neerslag) in de sloot aan de Ribbiuslaan. Bij het waterschap is de afvoerstructuur van het watersysteem opgevraagd. In een neerslagsituatie wordt water afgevoerd vanaf gemaal Kerklaan richting gemaal Breeman in Barendrecht. De sloot aan de Ribbiuslaan haakt in op deze hoofdstructuur via 3 duikers (groen omcirkeld B) en een bij het waterschap onbekende duiker (groen omcirkeld A).

De verwachting is dat de peilstijgingen in de sloot in de Ribbiuslaan verklaard worden door een verslechterde afvoer door de aanwezige duikers (Op tekening omcirkeld A en B) in het gebied. Deze duikers zijn daarom opgezocht en gereinigd. De reiniging van de duikers is een intensieve klus gebleken. De duikers liggen lager dan de slootbodem waardoor ze zeer vervuild waren met slib. Op dit moment functioneren alle duikers weer en zal nog een laatste reiniging plaatsvinden. Omdat de duikers lager liggen dan slootbodem zullen de duikers weer snel vervuilen. De duikers moeten daarom periodiek gereinigd worden of opnieuw aangelegd worden. **Wordt op korte termijn nader uitgewerkt.**

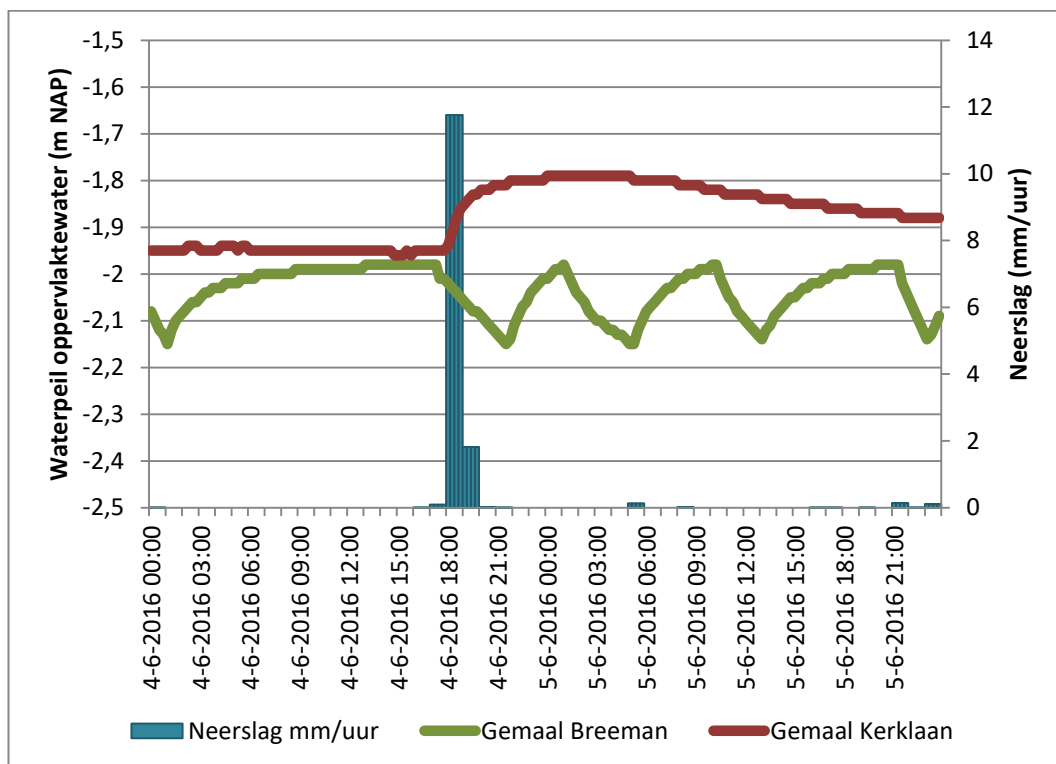
Figuur 5: waterpeil bij Gemaal Breeman en gemaal Kerklaan op 4 juni 2016

Door het waterschap wordt het oppervlaktewaterpeil gemeten bij gemaal Kerklaan en gemaal Breeman. Uit deze meetgegevens volgt dat het peil bij gemaal Kerklaan op 4 juni maximaal -1,79 m NAP is geweest (figuur 5) en op 23 juni maximaal -1,68 m NAP (figuur 6). De peilstijgingen in de sloot in de Ribbiuslaan kunnen daarom niet verklaard worden door extreme peilstijgingen in de hoofdafvoer.
