**kwaliteitszorg onderzoek
kunstgras voetbalveld**

**Sportpark De Omloop
VV Rhoon en RKS V WCR, veld 1
te Rhoon**

juni 2015

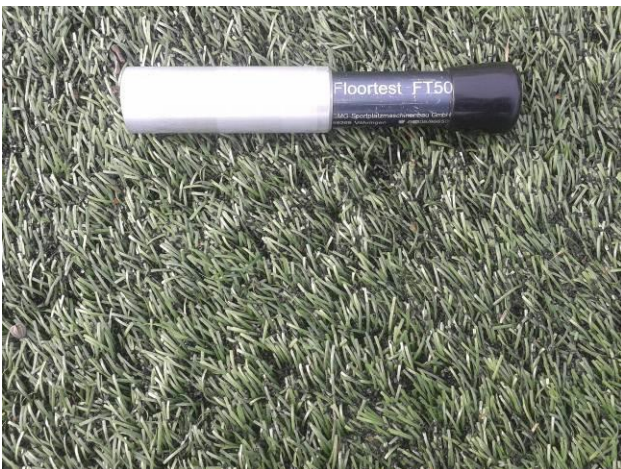
Uit het kwaliteitszorg onderzoek van het veld blijkt dat vooral de conditie van het veld niet voldoet aan de gebruiksnorm voor bestaande voetbalvelden. De vezels van het veld liggen (vooral in de doelgebieden en pupillendoelgebieden) deels plat. Dit heeft een negatieve invloed op de gemeten waarden van de sporttechnische eigenschappen.

afbeelding 1: vezels deels plat

- regelmatig vegen en borstelen (vezels rechter zetten);
- de aanwezige vervuiling regelmatig te verwijderen (zie afbeeldingen 3, 4 en 5);
- de losse naad te plakken;
- de doelen op de juiste hoogte te plaatsen conform het reglement van de KNVB (onderzijde doellat 2.44 m);
- de bevestiging van de doelnetten correct en conform het reglement van de KNVB te bevestigen en de aanwezige duck tape te verwijderen
- de zakking in de uiterste uitloop te herstellen.

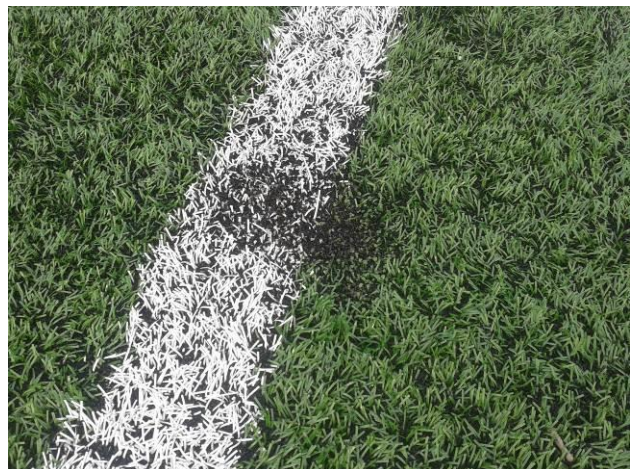
Voornamelijk in de uitlopen zijn (kleine) niet scherpe schoeiplekken aangetroffen (zie afbeelding 2). Om de kans op blessures bij spelers tot een minimum te beperken is het wenselijk om bij grotere of scherpe schroeischade deze plekken te (laten) herstellen.

afbeelding 2: kleine schroeiplek

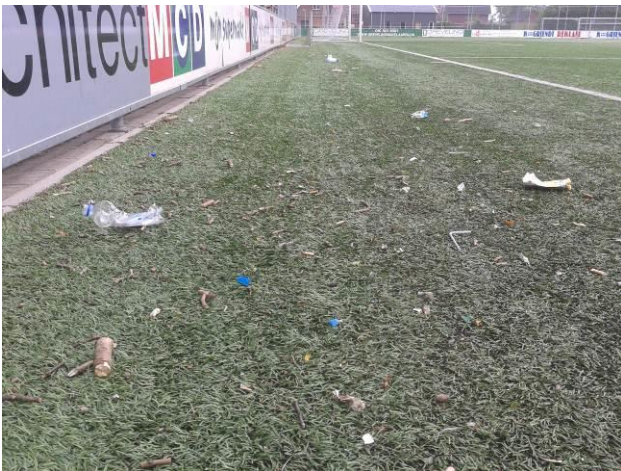
afbeelding 3: (organische) vervuiling uitlopen

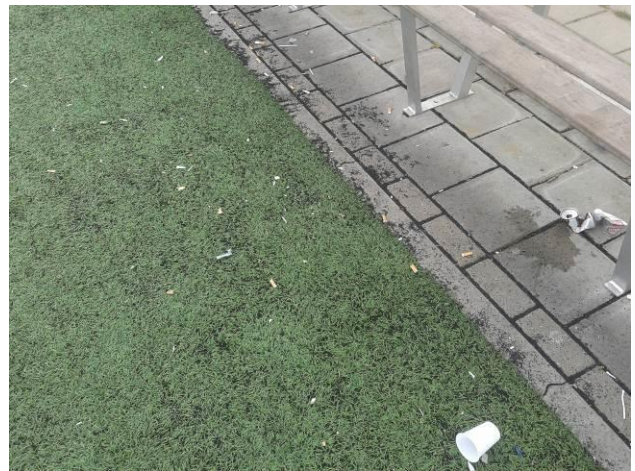
afbeelding 4: vervuiling peuken in uitlopen

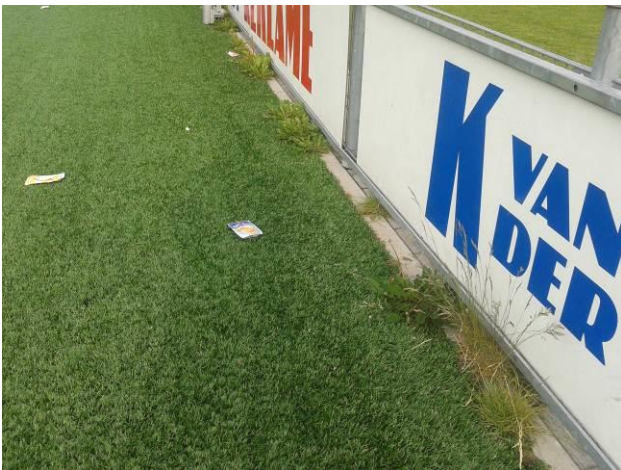
afbeelding 5: vervuiling onkruid langs opsluitband

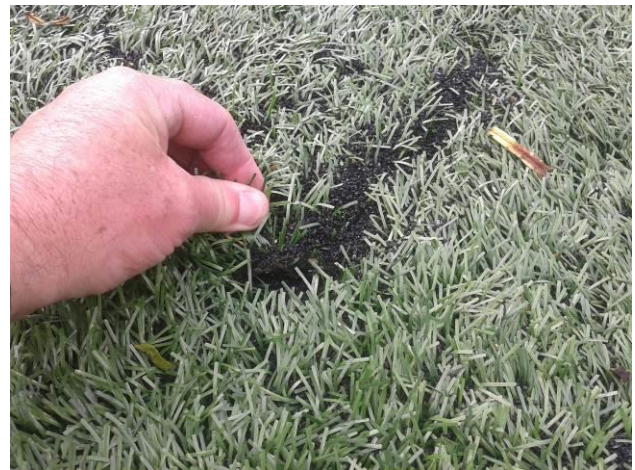
afbeelding 6: losse naad

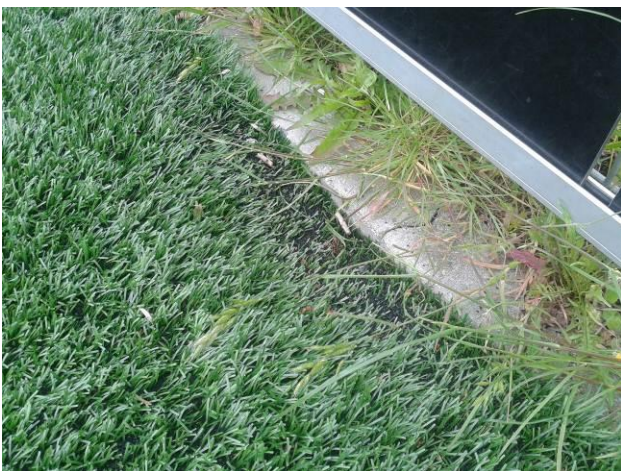
afbeelding 7: zakking / instabiel uiterste achteruitloop

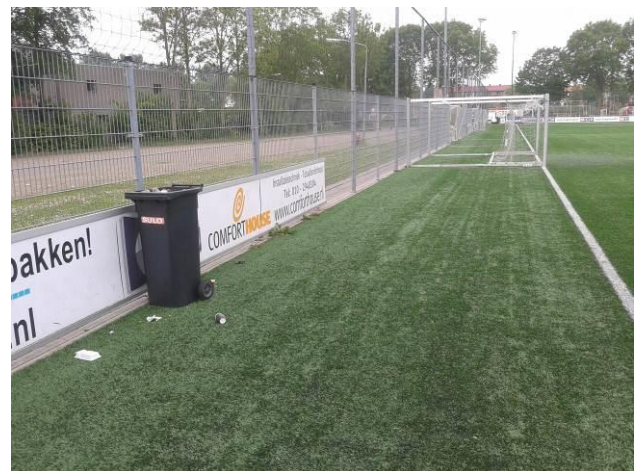
In de zijuitloop is een prullenbak aangetroffen (zie afbeelding 6). Tijdens wedstrijden onder auspiciën van de KNVB dienen de uitlopen vrij te zijn van obstakels. De vereniging is verantwoordelijk voor de naleving hiervan.

afbeelding 8: prullenbak in uitloop

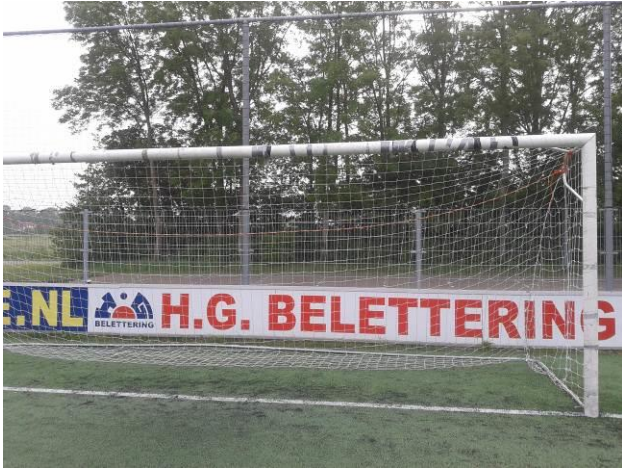
Bij de doellatten van beide vaste doelen (zie afbeelding 9 en 10) zijn de doelnetten met behulp van duck tape en touw vastgezet. Deze onvolkomenheid kan direct ten koste gaan van de veiligheid van de spelers (blijven haken met vingers tussen doelnet en doellat). De doelnetten dienen conform het reglement van de KNVB op doelmatige wijze te worden bevestigd. De doelpalen en doellat dienen conform het reglement geheel wit te zijn. De vereniging is verantwoordelijk voor de naleving hiervan.

afbeelding 9: doellat met duck tape

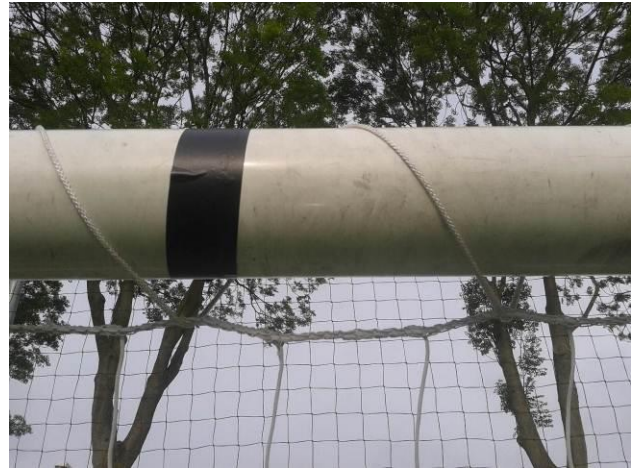
afbeelding 10: doellat met duck tape en touwbevestiging
