**kwaliteitszorg onderzoek
kunstgras voetbalveld**

**Sportpark Polder Albrandswaard
VV Oude Maas, veld 8
te Poortugaal**

juni 2015

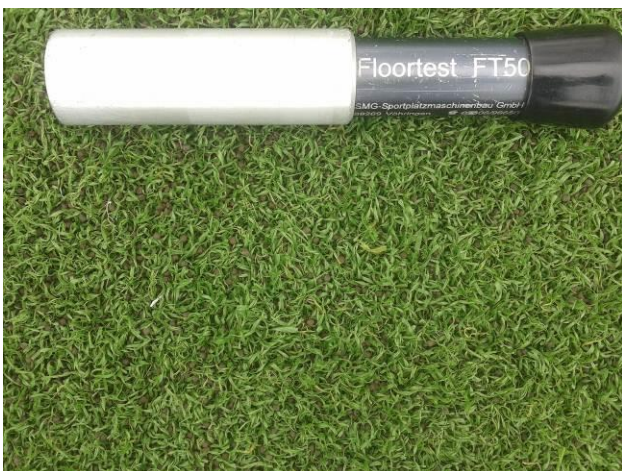
Bij de kwaliteitsopname is geconstateerd dat de vezels veelal matig gespleten en gekroesd zijn (zie afbeelding 1). In de strafschoepgebieden zijn nieuwe stukken kunstgras aangebracht. Hier is de vezel veelal licht gespleten en gekroesd. In de pupillendoelmonden is een duidelijke geconcentreerde speelschade, middels sterk gespleten, gekroesde en beschadigde vezels zichtbaar (afbeelding 2). De vulling is hier met circa 13 à 15 mm aan de lage kant. Vooral omdat de slijtage van de vezels in deze pupillen doelmonden het grootst is, is hier vrijwel geen rubber infill meer aanwezig. Het oplossen door het op peil brengen van de infilldikte met extra rubber infill is vanwege de slijtage van de vezels moeilijk te realiseren.

afbeelding 1: slijtage vezels veld

- regelmatig vegen en borstelen (vezels rechter zetten);
- de aanwezige vervuiling (van peuken) regelmatig te verwijderen;
- de vervuiling van onkruiden in de uitloop te verwijderen;
- de vervuiling van (scherpe) lijmresten te verwijderen;
- de losse naden te plakken en de open naad te herstellen;
- repareren doelnetten.

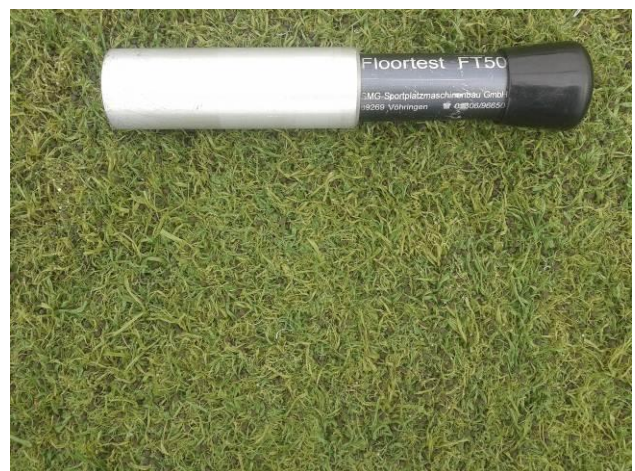
afbeelding 2: slijtage vezels pupillen doelmonden

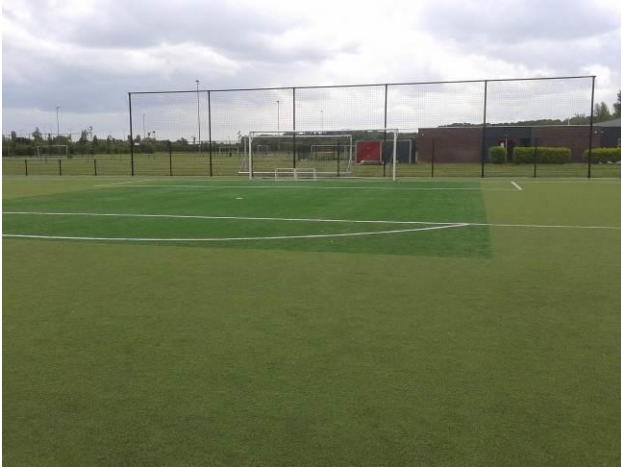
De overgangen van het bestaande oppervlak/mat naar het gerepareerde oppervlak/mat (zie afbeelding 3) zijn netjes vlak, zonder drempelvormige overgangen aangebracht.

afbeelding 3: reparatiestukken oppervlak

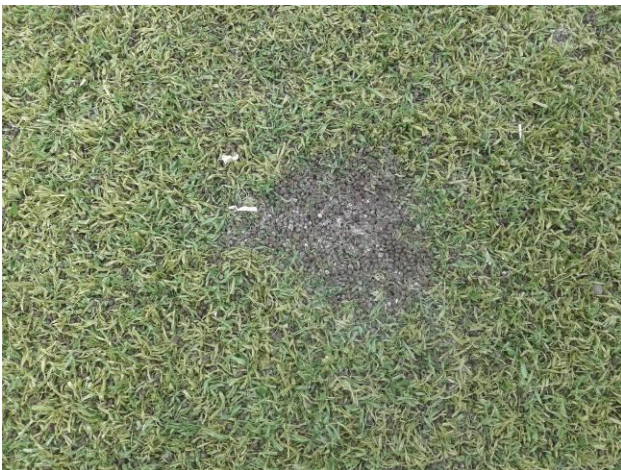
Voorname­lijk in de uitlopen zijn (kleine) niet scherpe schoeiplekken aangetroffen (zie afbeelding 4). Om de kans op blessures bij spelers tot een minimum te beperken is het wenselijk om bij grotere of scherpe schroeischade deze plekken te (laten) herstellen.

afbeelding 4: kleine schroeiplek

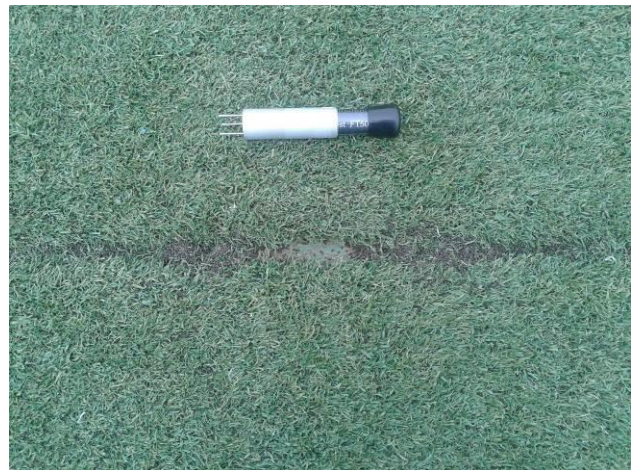
afbeelding 5: open naad

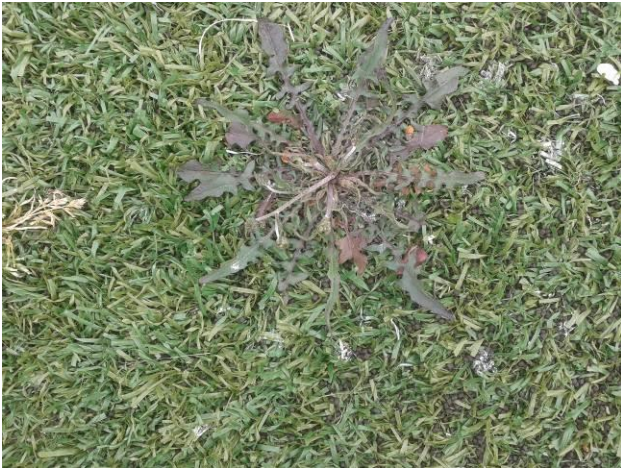
afbeelding 6: vervuiling van onkruiden in de uitlopen

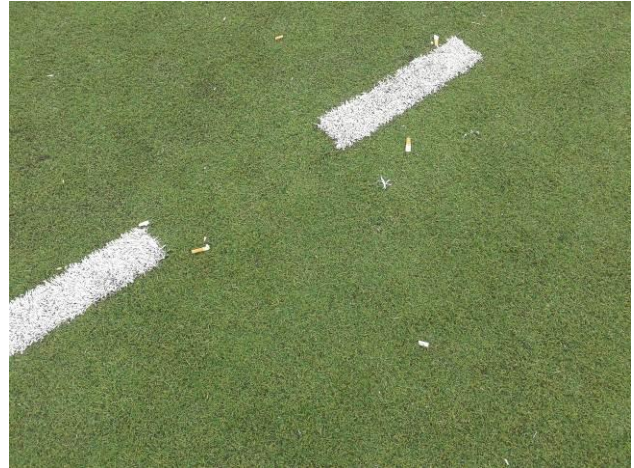
afbeelding 7: vervuiling van peuken in uitlopen

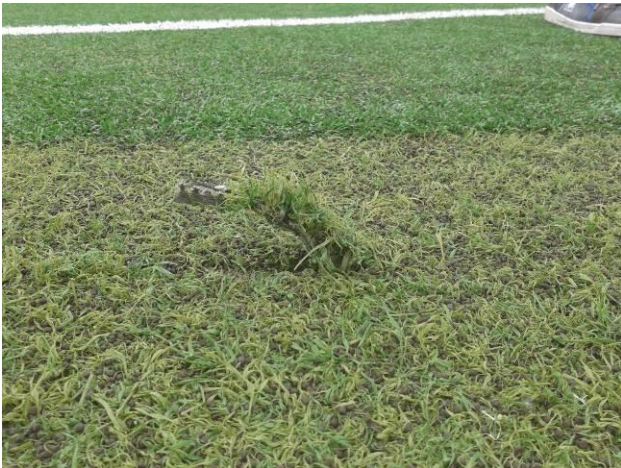
afbeelding 8: losse naad / beschadiging

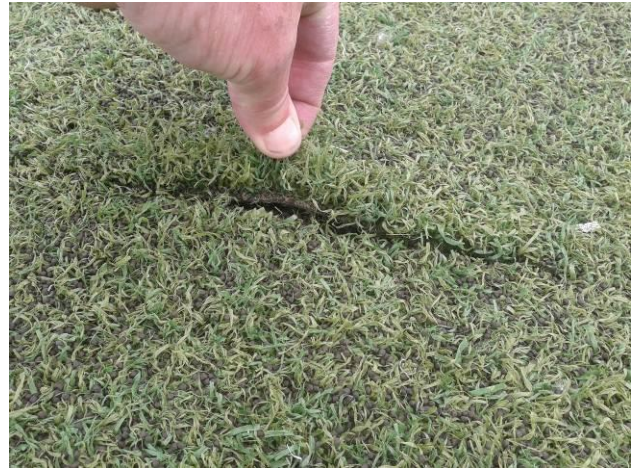
afbeelding 9: losse naad

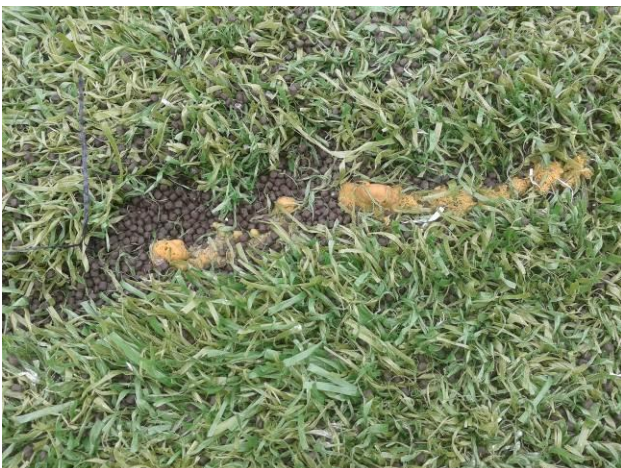
afbeelding 10: (scherpe) lijmresten

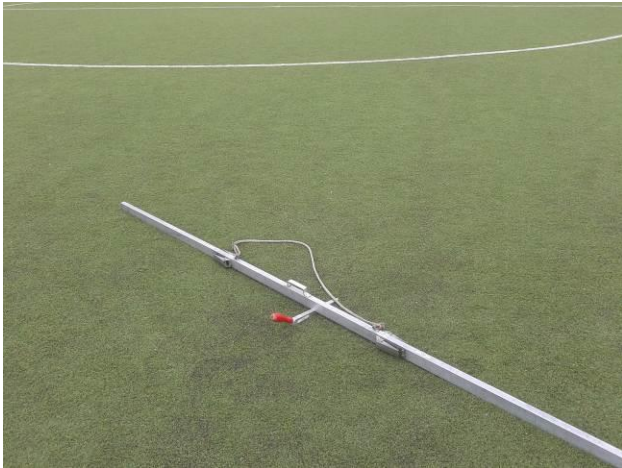
In het veld zijn diverse oneffenheden aangetroffen (zie afbeelding 11) die vallen binnen de maximale vlakheidsnorm voor bestaande voetbalvelden van 20 mm. In de uiterste uitlopen zijn enkele oneffenheden van meer dan 20 mm aangetroffen (zie afbeelding). Gezien het vloeiende verloop en de locatie in de uiterste uitlopen wordt geadviseerd om de vlakheid bij de eerstvolgende topaagrenovatie te herstellen.

afbeelding 11: diverse oneffenheden in veld

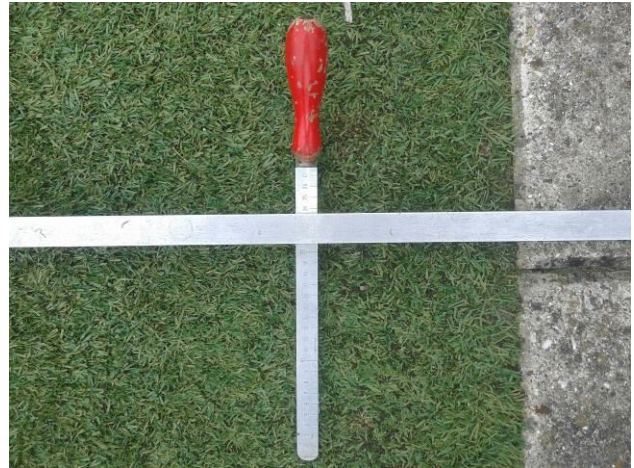
afbeelding 12: oneffenheden in uitloop van meer dan 20 mm

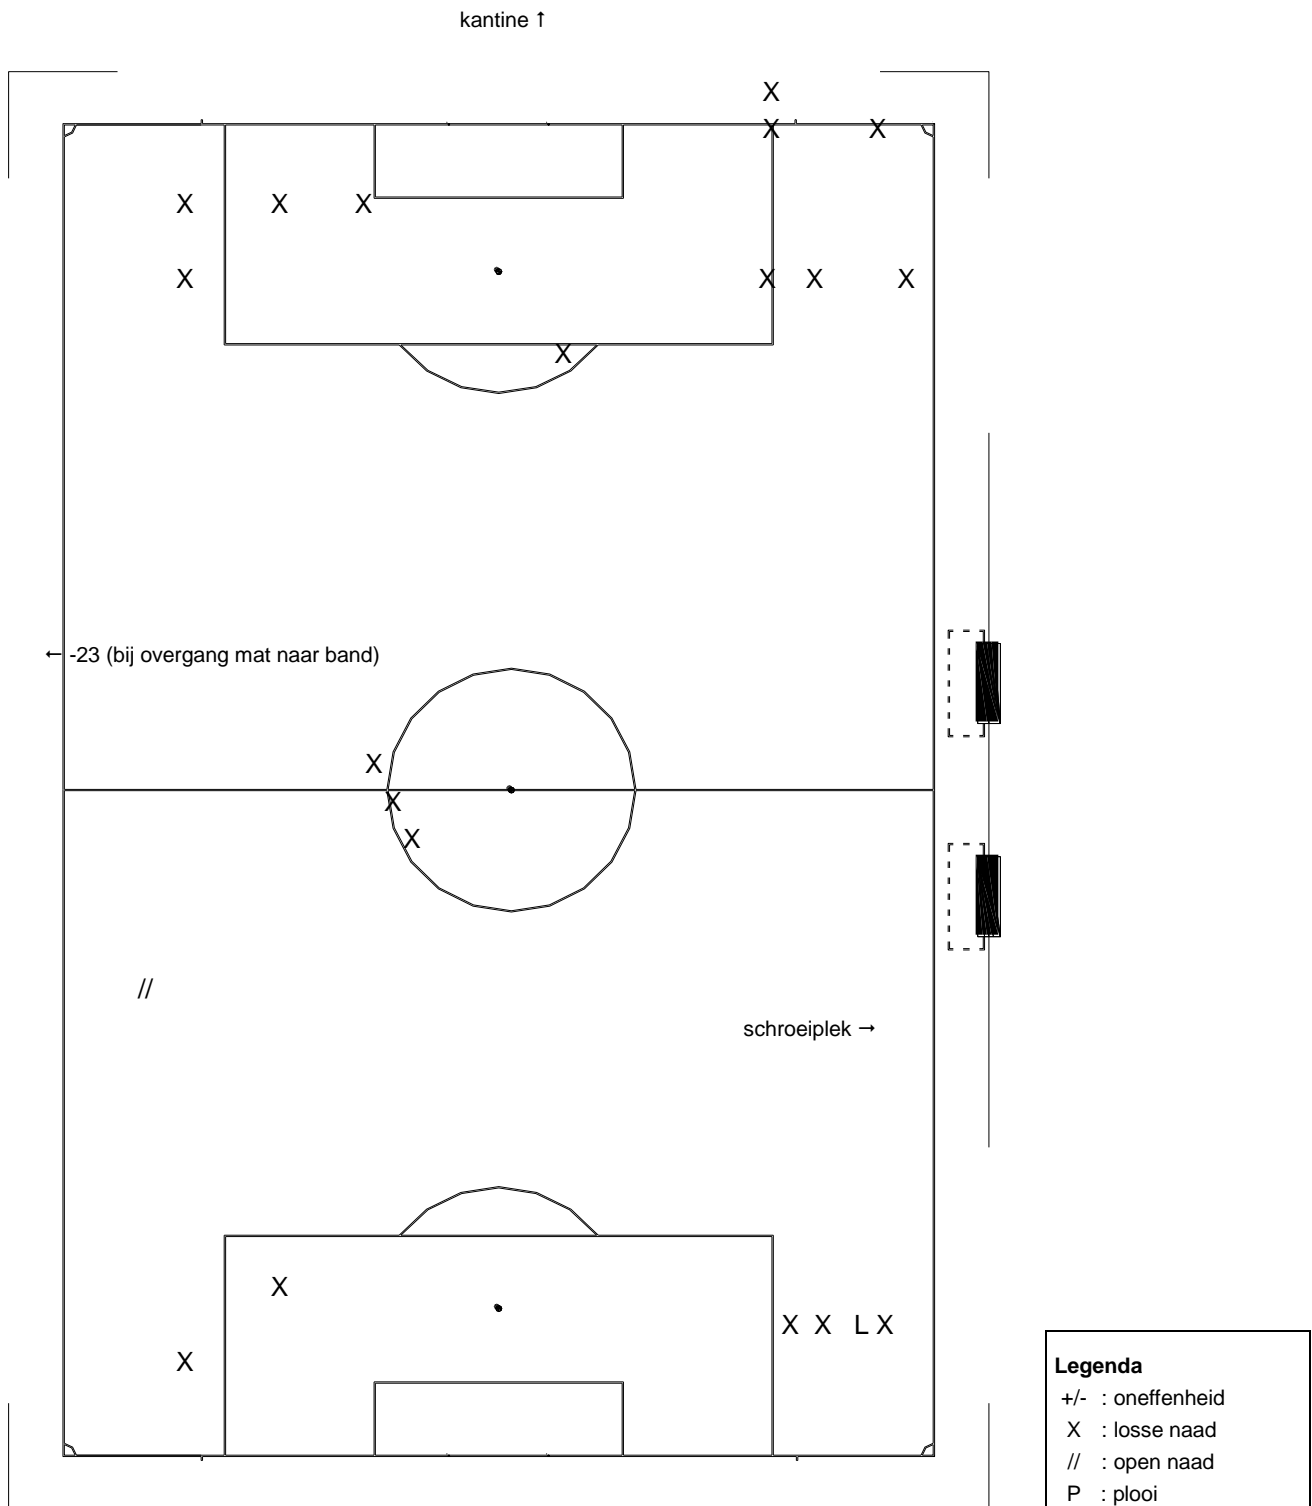
Opmerkingen: - gehele veld diverse losse naden;
 - licht drempelvormig bij penaltystippen (door vulling).
