RAPPORT

**kwaliteitszorg onderzoek
zandkunststof korfbalveld**

**SV RWA, veld 1
te Poortugaal**

juni 2015

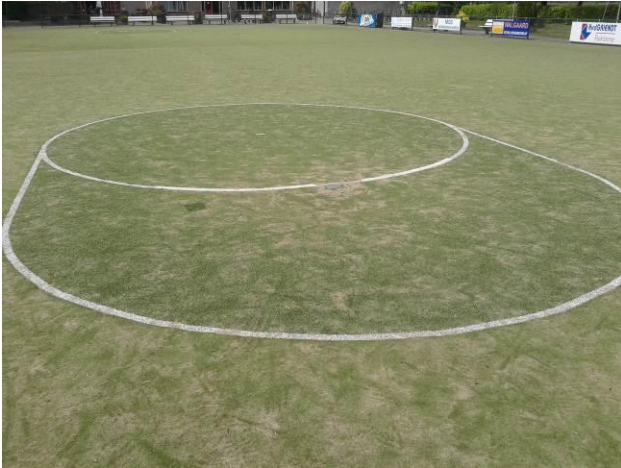
De gemeten vezellengte van de kunstgras toplaag voldoet aan de gebruiksnorm. De korfzones zijn voorzien van nieuwe ovals (zie afbeelding 1) waar circa 11 - 14 mm vezellengte is gemeten.

afbeelding 1: nieuwe ovalen

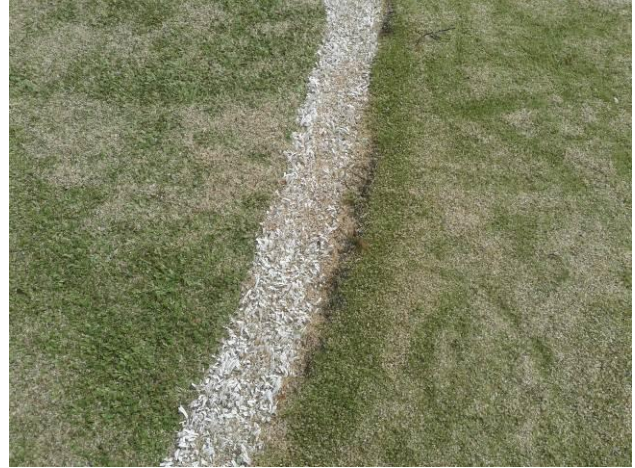
Net buiten de ovalen is de kunstgrasmat met pleksgewijs circa 9 mm vezellengte sterk gesleten en bij de overgang van de nieuwere ovalen naar de bestaande mat pleksgewijs versleten (zie afbeelding 2).

afbeelding 2: versleten kunstgrasmat bij overgang

- de vervuiling op het veld en in de uitlopen (regelmatig) te verwijderen;
- de losse naden te plakken;
- de drempelvormige (nieuwe) belijning bij de ovalen / strafworpcircels te herstellen;
- de versleten randen langs de ovalen te vervangen door nieuwe stukken kunstgras (Let op dat deze stukken niet drempelvormig zijn);
- het gaashekwerk (scherpe delen en gaten) te herstellen;
- de drempelvormige korfbalkokers aan te passen (of het kunstgras rondom de kokers);
- de meest drempelvormige tegels in de uitlopen te herstellen.

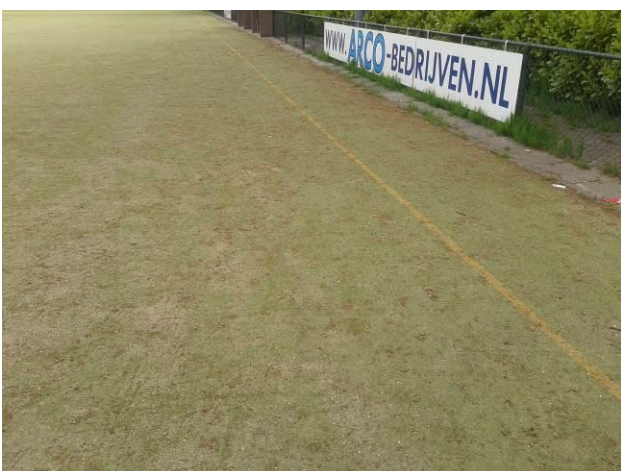
afbeelding 3: (organische) vervuiling

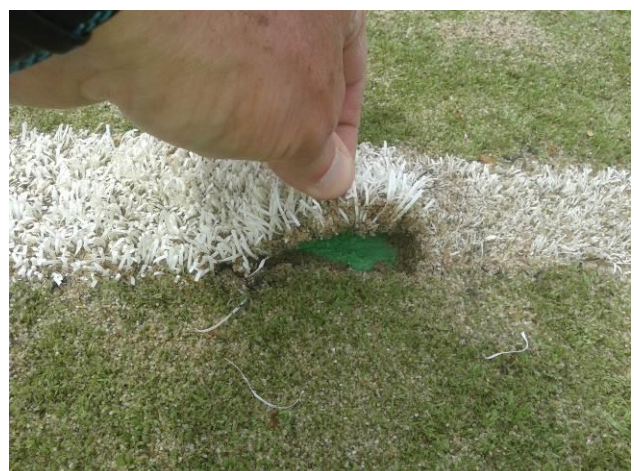
afbeelding 4: losse naad / belijning

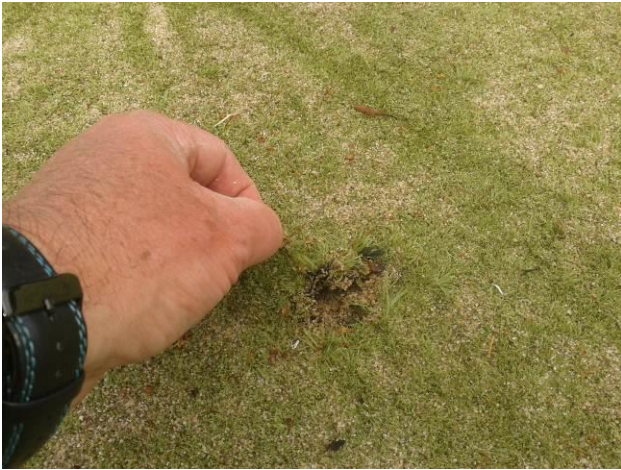
afbeelding 5: losse naad / schade

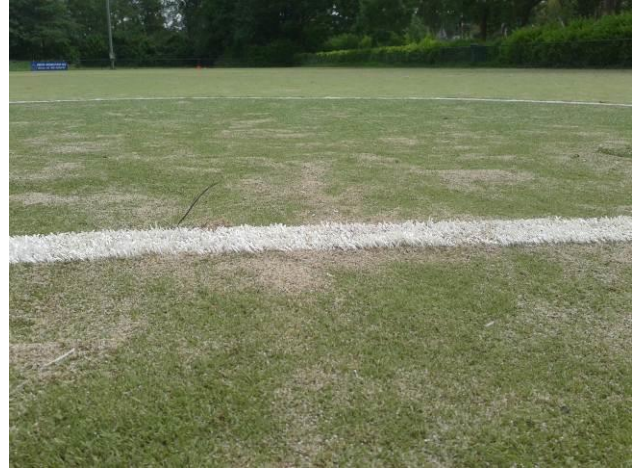
afbeelding 6: drempelvormige belijning bij ovalen

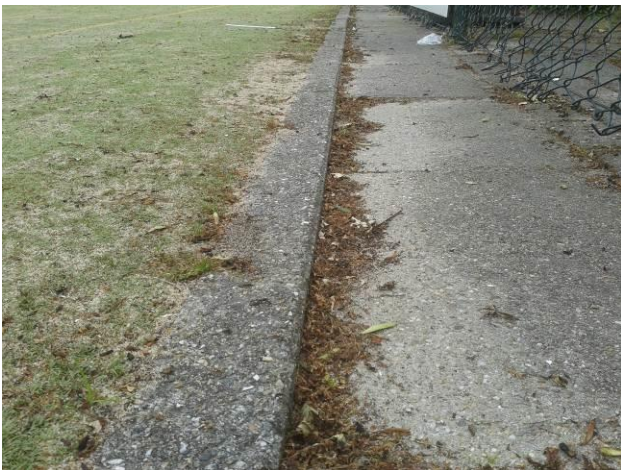
afbeelding 7: drempelvormige overgang band - tegel

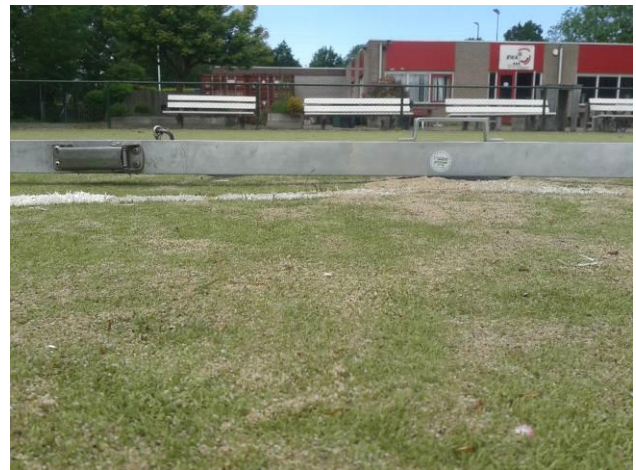
afbeelding 8: drempelvormige korfbalkoker

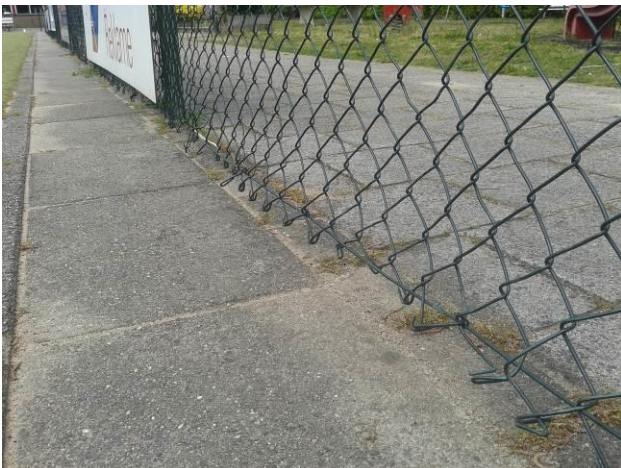
afbeelding 9: scherpe delen gaashekwerk

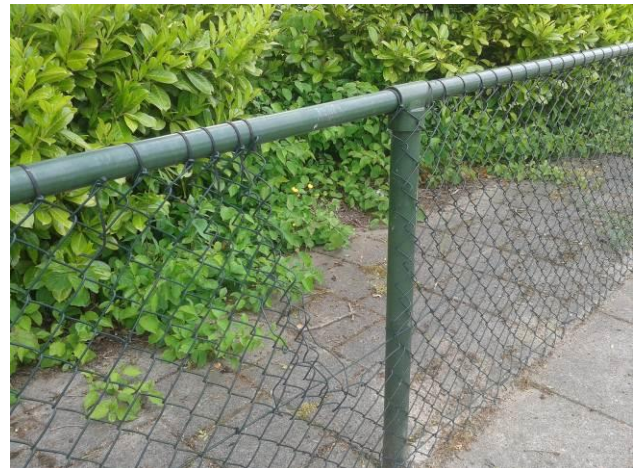
afbeelding 10: gaten gaashekwerk

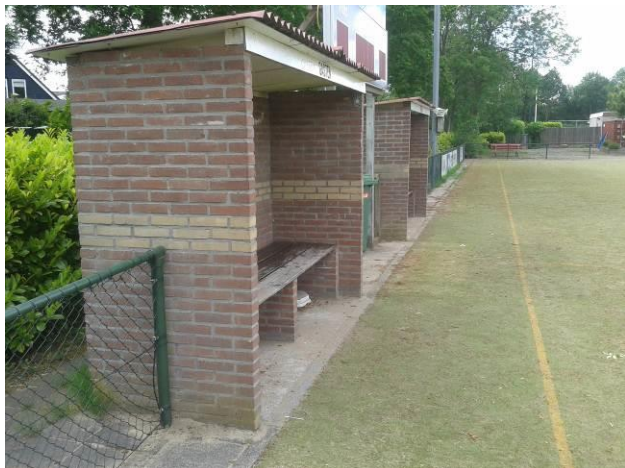
De aanwezige dug outs bevinden zich in de veiligheidszone/uitloop van het veld (circa 1.60 m van de zijlijn, zie afbeelding 11). Dug outs dienen conform het reglement van de KNKV op minimaal 2.00 m van de zijlijn te staan.

afbeelding 11: dug out in uitloop

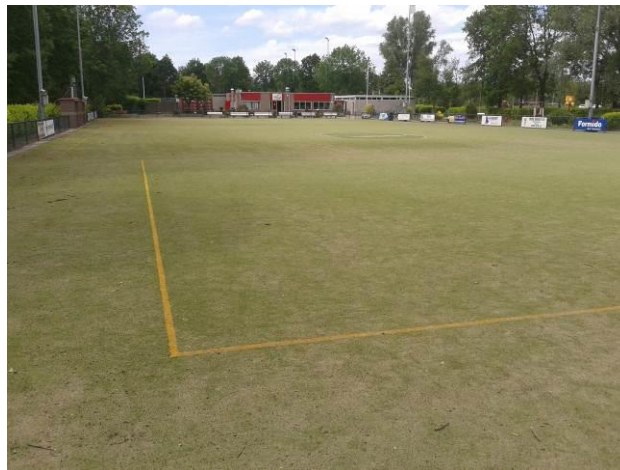
afbeelding 12: welpenveld (tussen veld 1 en veld 2)

Conditie	uniform geen losse of open naden geringe organische vervuiling enkele uitstekende delen en gaten gaashekwerk zandvulling voldoende
Vlakheid	overgang band - tegel pleksgewijs drempelvormig veld geen oneffenheden
Laagdikte toplaag	circa 17 - 19 mm

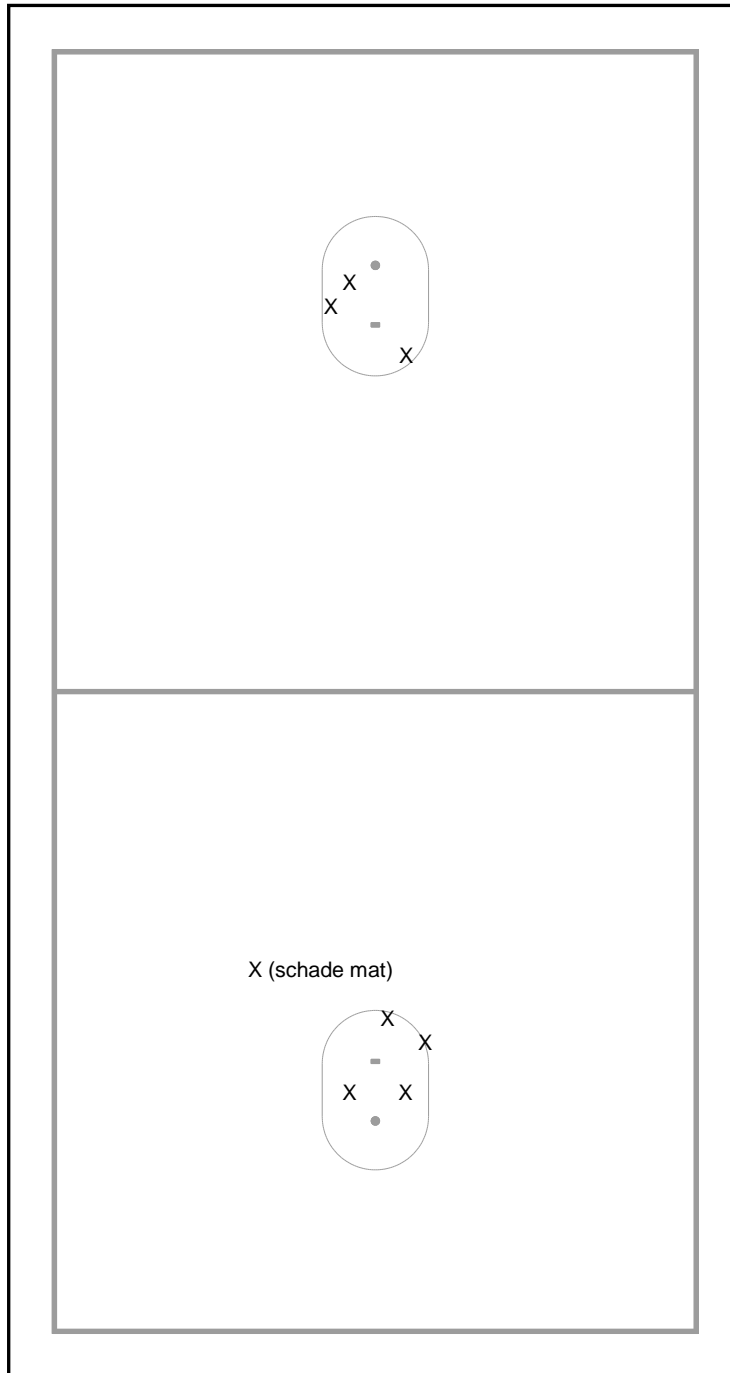
Opmerkingen: - de nieuw aangebrachte belijning bij de ovalen is licht drempelvormig;
- korfbalkokers zijn drempelvormig.
