RAPPORT

**kwaliteitszorg onderzoek
zandkunststof korfbalveld**

**SV RWA, veld 2
te Poortugaal**

juni 2015

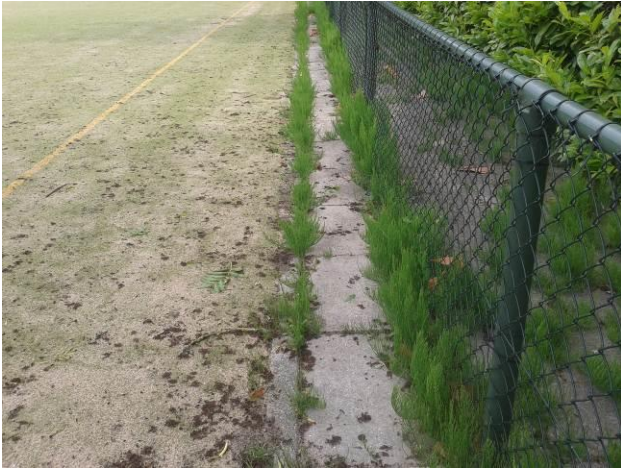
afbeelding 1: (organische) vervuiling veld en uitloop

- de vervuiling op het veld en in de uitlopen (regelmatig) te verwijderen;
- de zandvulling bij de ovalen te optimaliseren;
- het gaashekwerk (scherpe delen en gaten) te herstellen;
- de drempelvormige korfbalkokers aan te passen (of het kunstgras rondom de kokers);
- de meest drempelvormige tegels in de uitlopen te herstellen.

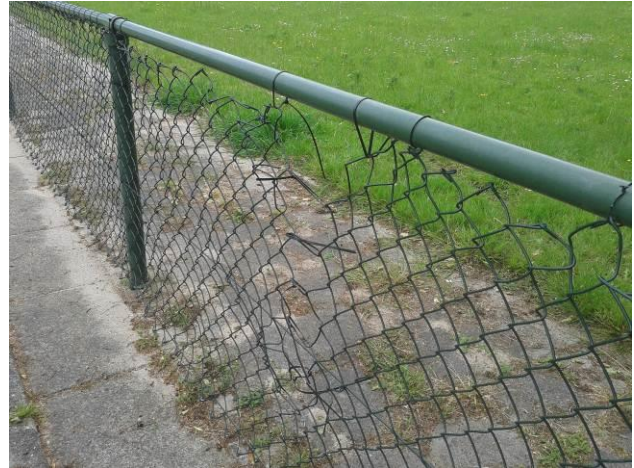
afbeelding 2: gaten en scherpe delen gaashekwerk

Uniformiteit	niet uniform, zandvulling ter plaatse van ovalen onvoldoende twee nieuwe strafworpcirkels/ovalen
Stabiliteit	voldoende
Zandvulling	onvoldoende in strafworpcirkels/ovalen
Slijtage vezel	matig gesleten rondom strafworpcirkels/ovalen
Kleur speelveld	speelveld groen uitlopen groen strafworpcirkels/ovalen groen
Kleur belijning	geel strafworpcirkels/ovalen wit
Vervuiling	geringe tot matige organische vervuiling (blad en bloesem) geringe tot matige vervuiling van onkruid in uitloop (verharding)
Naden	geen open naden
Hechting	geen losse naden
Belijning	volledig, inclusief strafworpcirkels/ovalen
Palen	niet aanwezig
Korven	niet aanwezig
Dug-outs	niet aanwezig
Hekwerk	bestaand, uitstekende delen en gaten in gaashekwerk

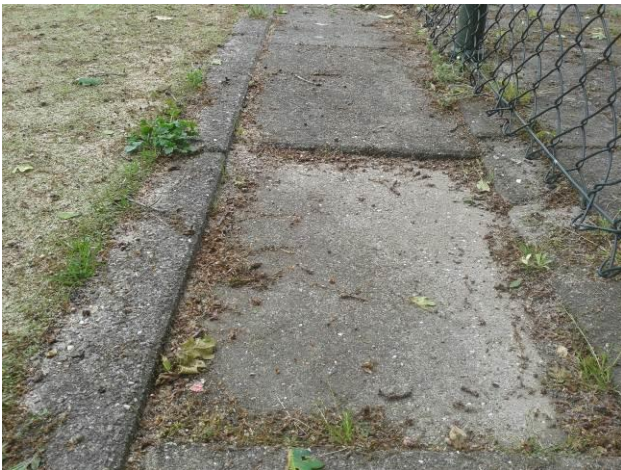
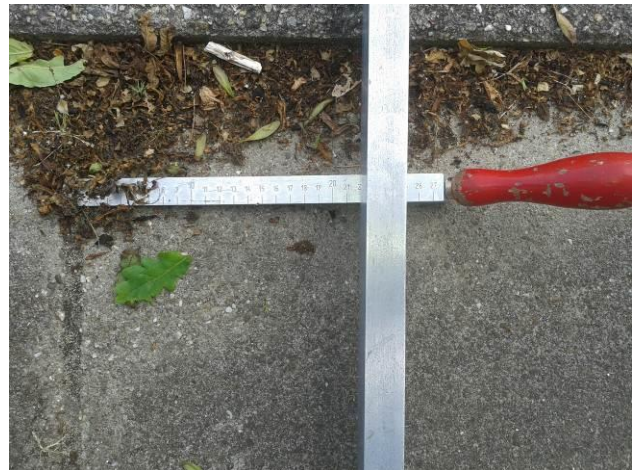
afbeelding 4

afbeelding 3 en 4: drempelvormige overgang band - tegel

Algemeen	overgang band - tegel pleksgewijs drempelvormig ter plaatse van korfbalkokers drempelvormig
Meting	geen oneffenheden

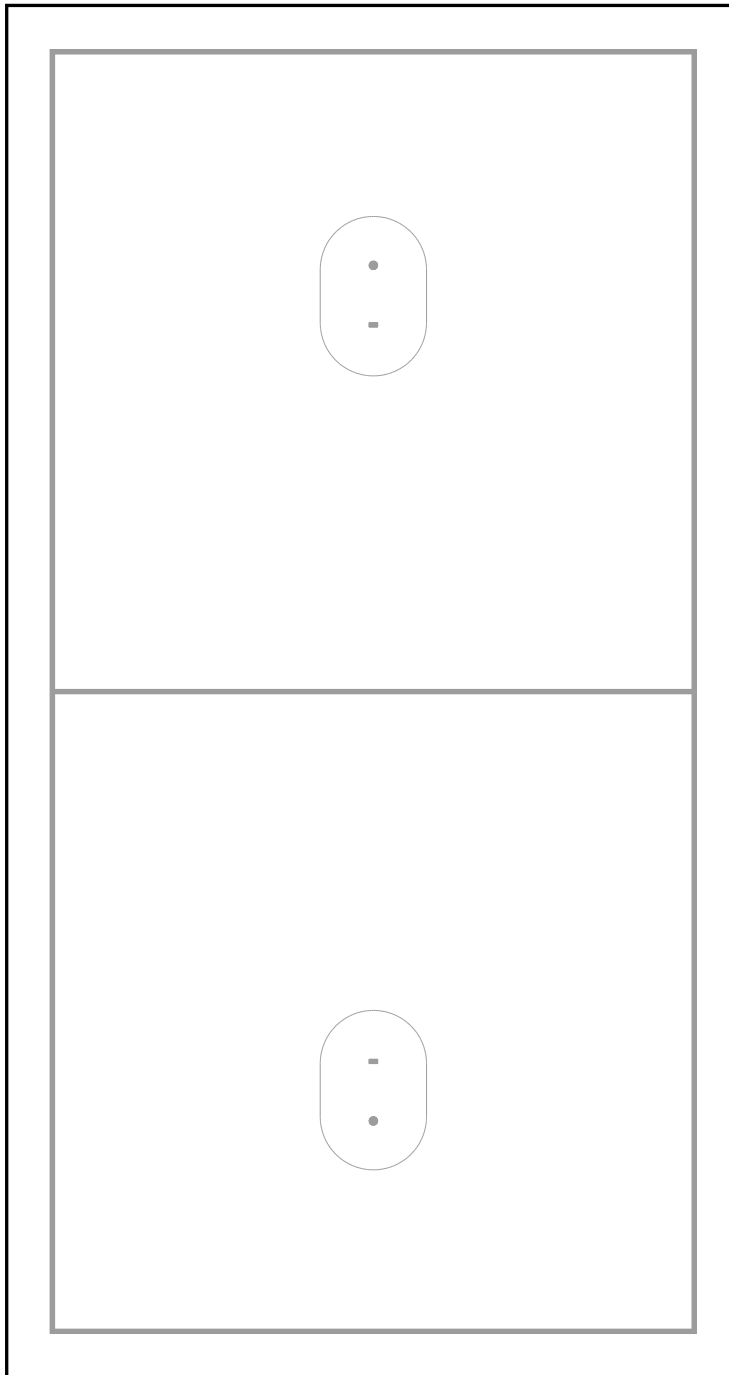
Opmerkingen: - de nieuw aangebrachte belijning bij de ovalen is licht drempelvormig
- korfbalkokers zijn drempelvormig
