# Deelrapport 3 – Oplossingsrichtingen conflictsituaties – nieuwe locatie Julianaschool te Rhoon

*mei 2025*

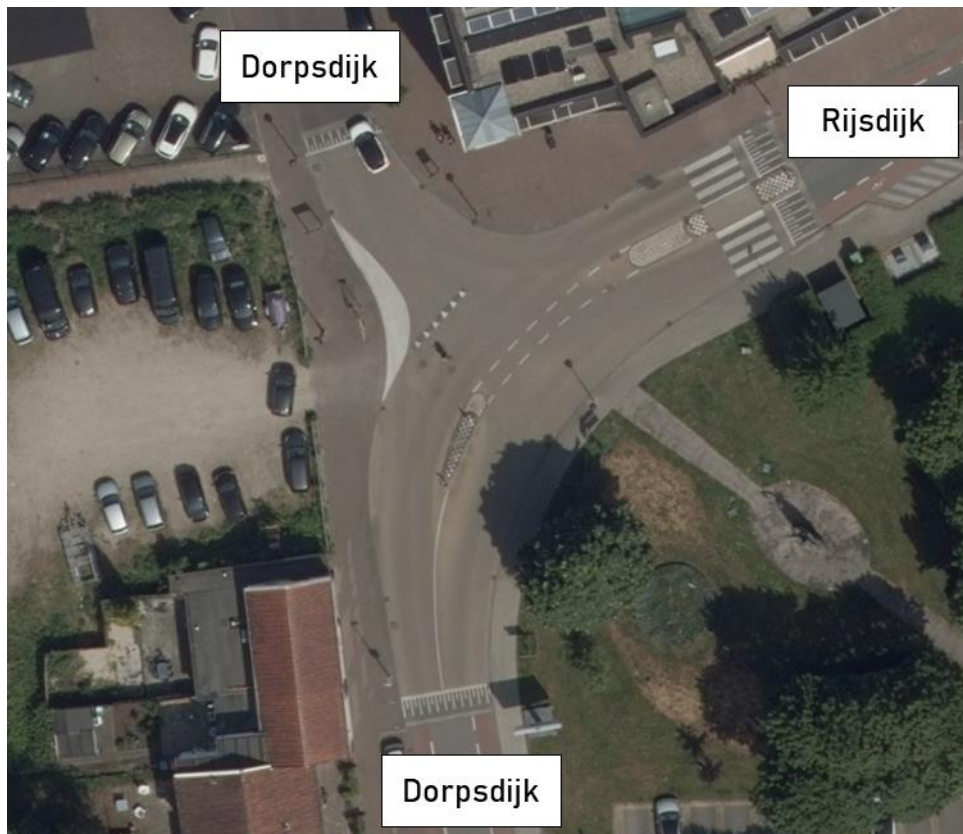
| Conflictpunt 1 | |

Dit conflictpunt bestaat uit de Dorpsdijk (deels ETW30 en deels GOW30) en de Rijsdijk (GOW30). Het kruispunt is ingericht als voorrangskruispunt op een verhoogd (geel) plateau. Dit plateau is ingericht in elementenverharding en aan de tak van de Rijsdijk bevindt zich een voetgangersoversteekplaats (VOP). Op het plateau zijn middengeleiders aanwezig die er onder andere voor zorgen dat de rijrichtingen gescheiden zijn en in twee fasen kan worden overgestoken op de voetgangersoversteekplaats. Het kruispunt is vrij 'ruim opgezet' omdat de route onderdeel uitmaakt van bus- en bevoorradingsroutes.

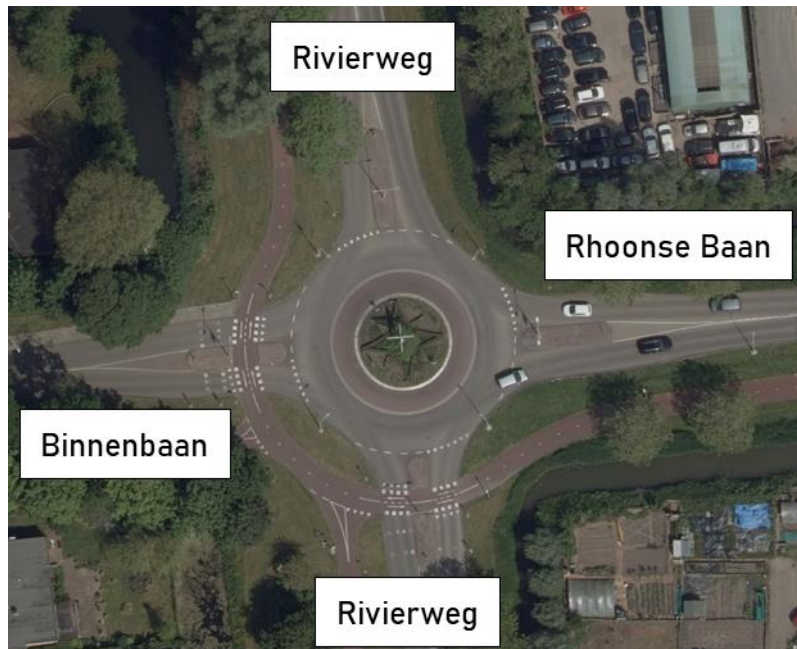
De Rivierweg (GOW50), Binnenbaan (ETW30) en Rhoonse Baan (GOW50) kruisen elkaar met een rotonde. Langs de Rivierweg is aan de westkant een vrijliggend tweerichtings-(brom)fietspad gelegen. De Rhoonse Baan is aan de zuidkant voorzien van dezelfde (brom)fietsvoorziening. De zuidkant van de Binnenbaan is voorzien van een onverplicht fietspad.

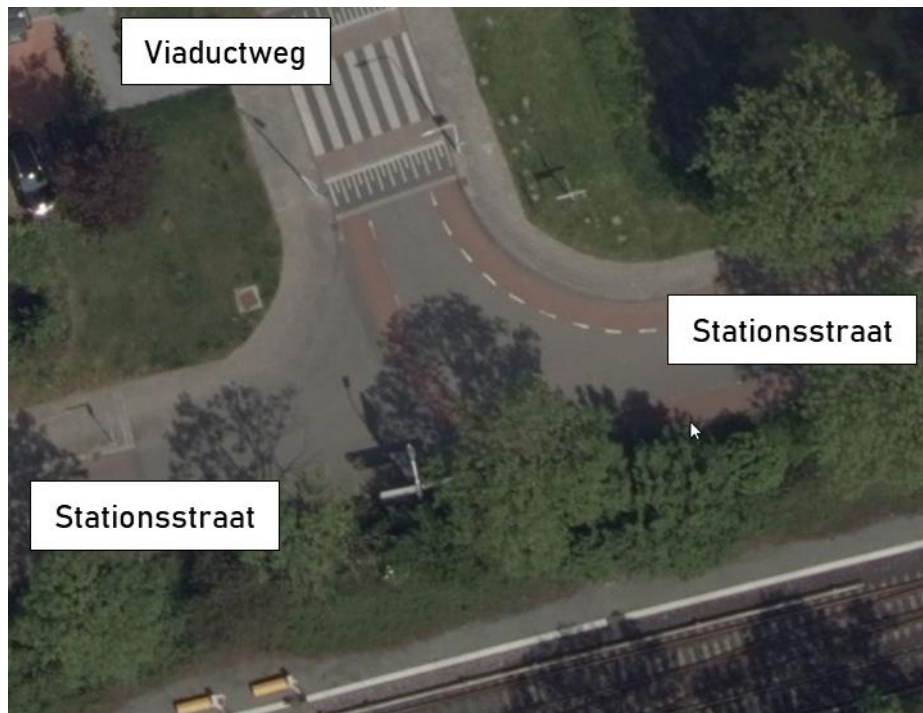
De Stationsstraat (deels ETW30 en deels GOW30) en de Viaductweg (GOW30) kruisen elkaar met een uitritconstructie. De westelijke tak van de Stationsstraat is daarmee ondergeschikt aan de bocht tussen de Viaductweg en de oostelijke tak van de Stationsstraat. Op de tak van de Viaductweg bevindt zich een voetgangersoversteekplaats op een verhoogd (geel) plateau. Het is een oversteek zonder middengeleider. Ook voor links afslaand fietsverkeer vanaf de oostelijke tak van de Stationsstraat is geen middengeleider aanwezig, waardoor niet in twee fasen kan worden overgestoken.

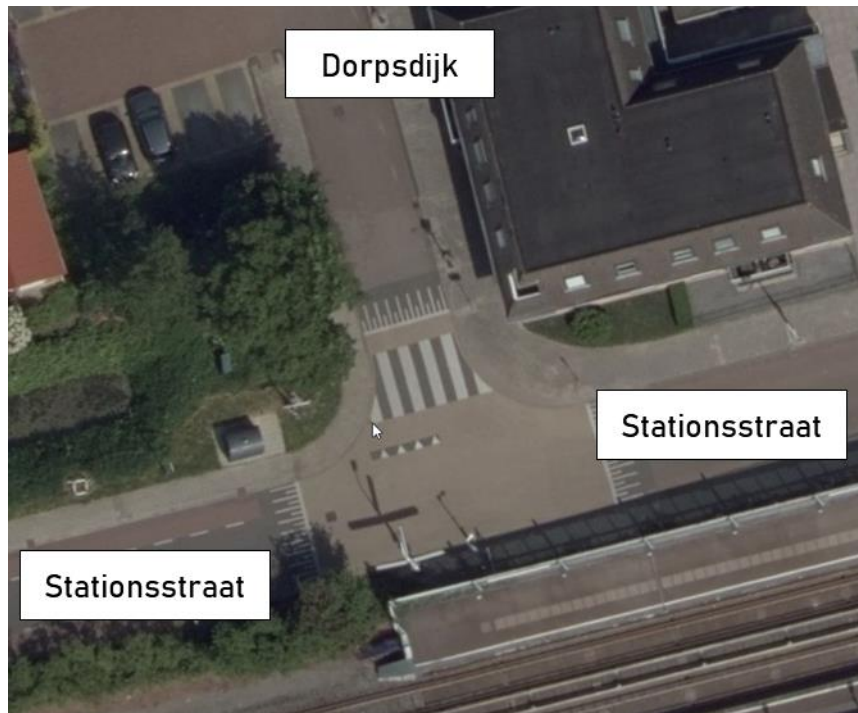
De Dorpsdijk (ETW30) en de Stationsstraat (deels GOW50 en deels ETW30) komen samen op een voorrangskruispunt. De Dorpsdijk is ondergeschikt aan de Stationsstraat, wat met haaiantanden is geregeld. Het voorrangskruispunt ligt op een verhoogd plateau en is uitgevoerd in gele elementenverharding. Op het plateau is ook een voetgangersoversteekplaats aanwezig. Er is geen middengeleider aanwezig, waardoor gefaseerd oversteken niet mogelijk is.

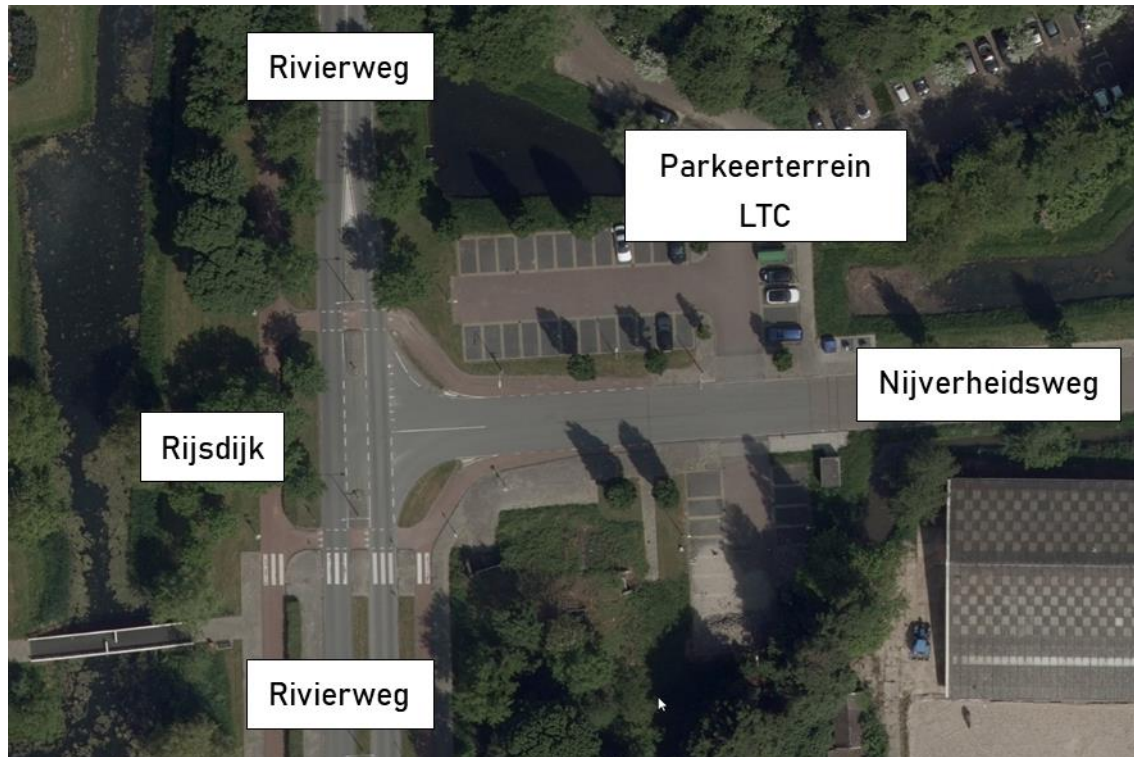
De Rivierweg (GOW50) en de Nijverheidsweg (GOW30) sluiten op elkaar aan met een voorrangskruispunt. Aan weerszijden van de aantakking bevindt zich een éénrichtings-(brom)fietsoversteek. Beide oversteeken zijn voorzien van middengeleiders om in twee fasen over te kunnen steken. Het overige gemotoriseerd verkeer heeft voorrang op het (brom)fietsverkeer. De zuidelijke tak van de Rivierweg heeft aan weerszijden een (brom)fietsvoorziening. Ten westen van de rijbaan ligt een tweerichtings-(brom)fietspad. Aan de oostkant ligt dezelfde voorziening, maar is slechts in één richting te gebruiken en loopt niet verder dan de Nijverheidsweg.

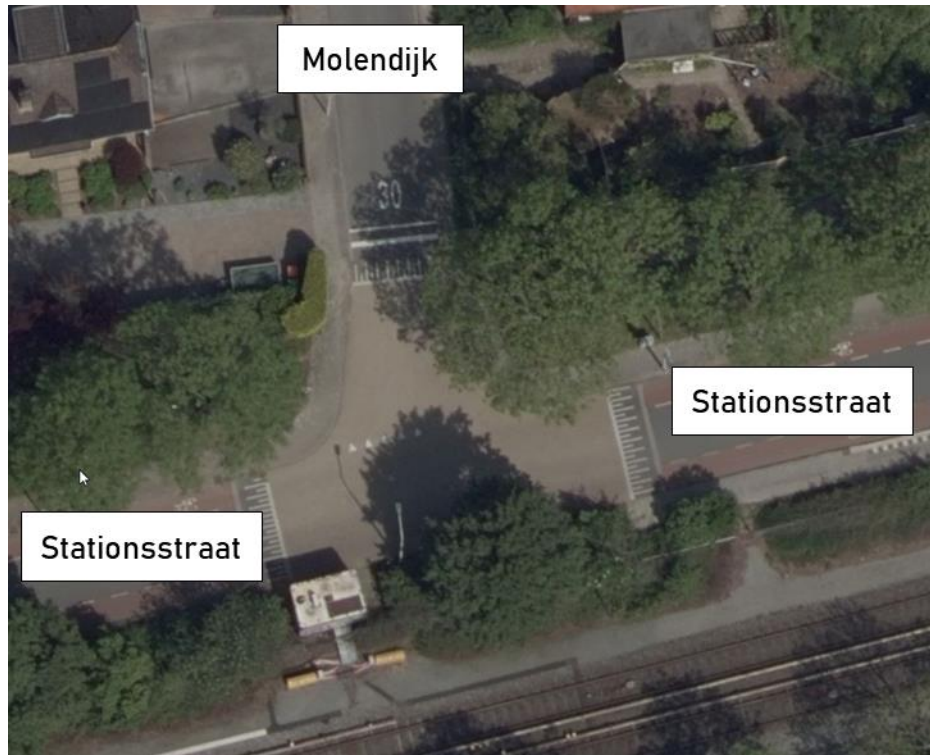
De Molendijk (ETW30) en de Stationsstraat (GOW30) komen samen op een voorrangskruispunt. Er is geen uitritconstructie aanwezig. De Molendijk is ondergeschikt aan de Stationsstraat, wat met haaiantanden is geregeld. Het voorrangskruispunt ligt op een verhoogd plateau en is uitgevoerd in gele elementenverharding.

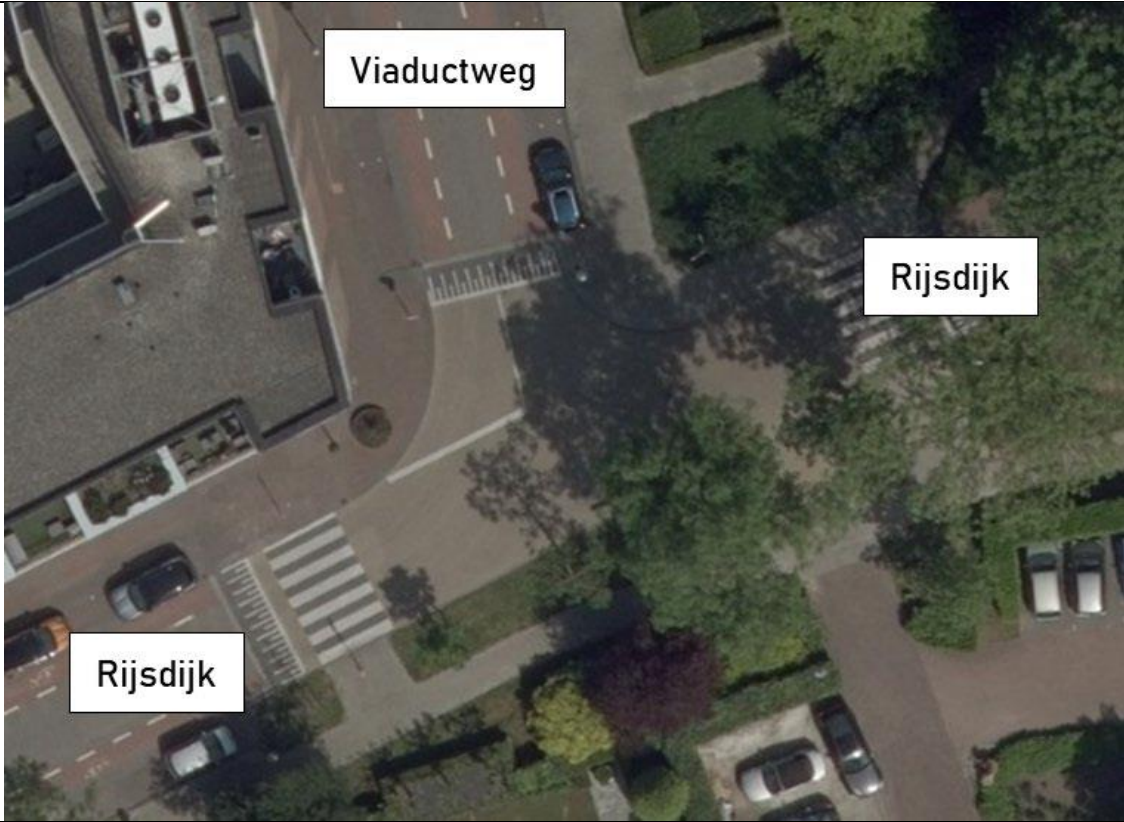
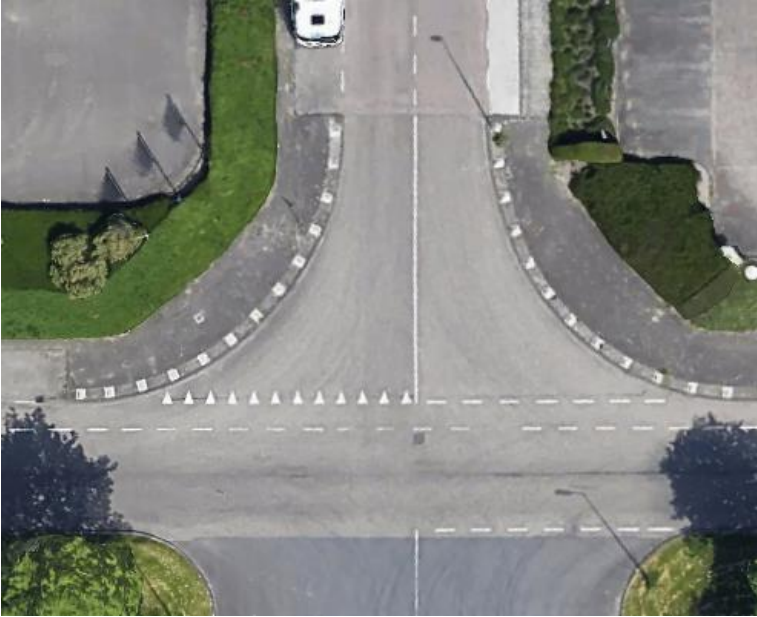
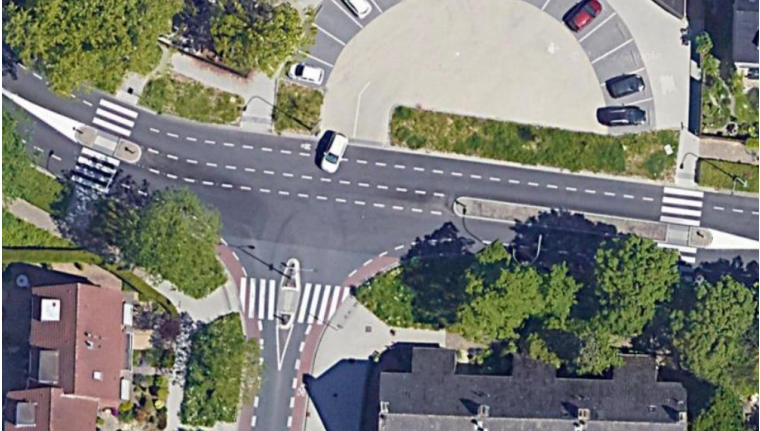
| Conflictpunt 2: Viaductweg - Rijsdijk | | |

| Conflictpunt 2: Viaductweg - Rijsdijk | | |
|---|---|---|
| Maatregel | Verwijderen stopstrepen en aanbrengen haaiantanden | Opbreken plateau, aanbrengen middengeleiders, aanbrengen voetgangersoversteekplaats |

| <p>Opmerkingen</p> | <p>Stopstrepen worden in principe alleen toegepast bij zeer slecht zicht. Daar is in deze situatie geen sprake van. Door de stopstrepen te verwijderen en haaiantanden aan te brengen, wordt de situatie op straat geloofwaardiger.</p> | <p>We constateren op voorhand dat de ideale situatie niet inpasbaar is. Daarnaast spelen op deze locatie ook andere belangen, zoals toegankelijkheid en oversteekbaarheid, een rol.</p> |

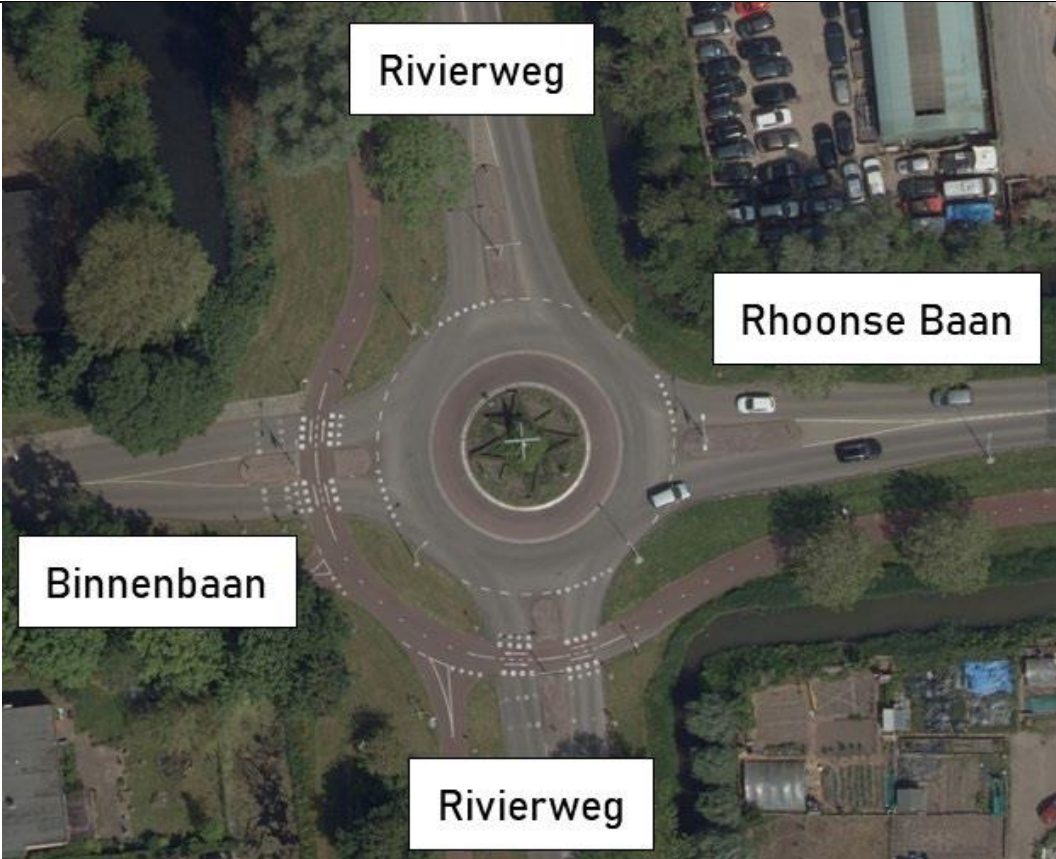
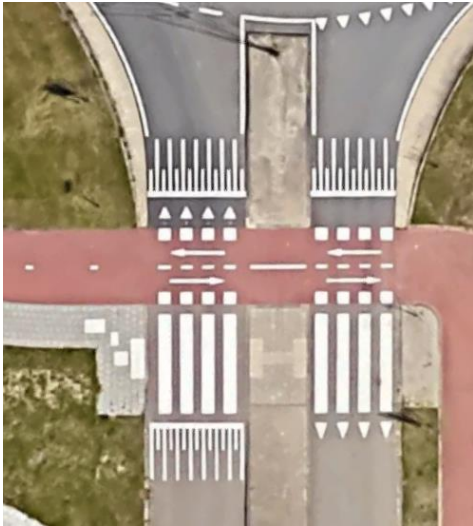
| Conflictpunt 5/8: Rhoonse Baan - Rivierweg | | |
|---|---|---|
| Maatregel | Geen maatregel | Aanleggen verhoogd plateau voor fietsoversteek, aanleggen oversteekvoorzieningen, faciliteren brom/snorfietser en verwijderen overbodige markering op twee takken |

| Opmerkingen | In de huidige situatie voldoet de rotonde aan de geldende inrichtingskenmerken. Minimale ingrepen zullen geen effect hebben indien er niet op netwerkniveau elders ook maatregelen getroffen worden. | <p>Met deze maatregelen zorgen we ervoor dat de gereden snelheid door automobilisten lager ligt en dat de oversteek beter zichtbaar is. Hierdoor verbetert de verkeersveiligheid voor fietsers en voetgangers.</p> <p>Idealiter gaan we verder en gaat het fietspad volledig rond over de rotonde. Dit vereist echter meerdere ingrepen op netwerkniveau en naar verwachting vormt dit civieltechnisch een uitdaging.</p> |

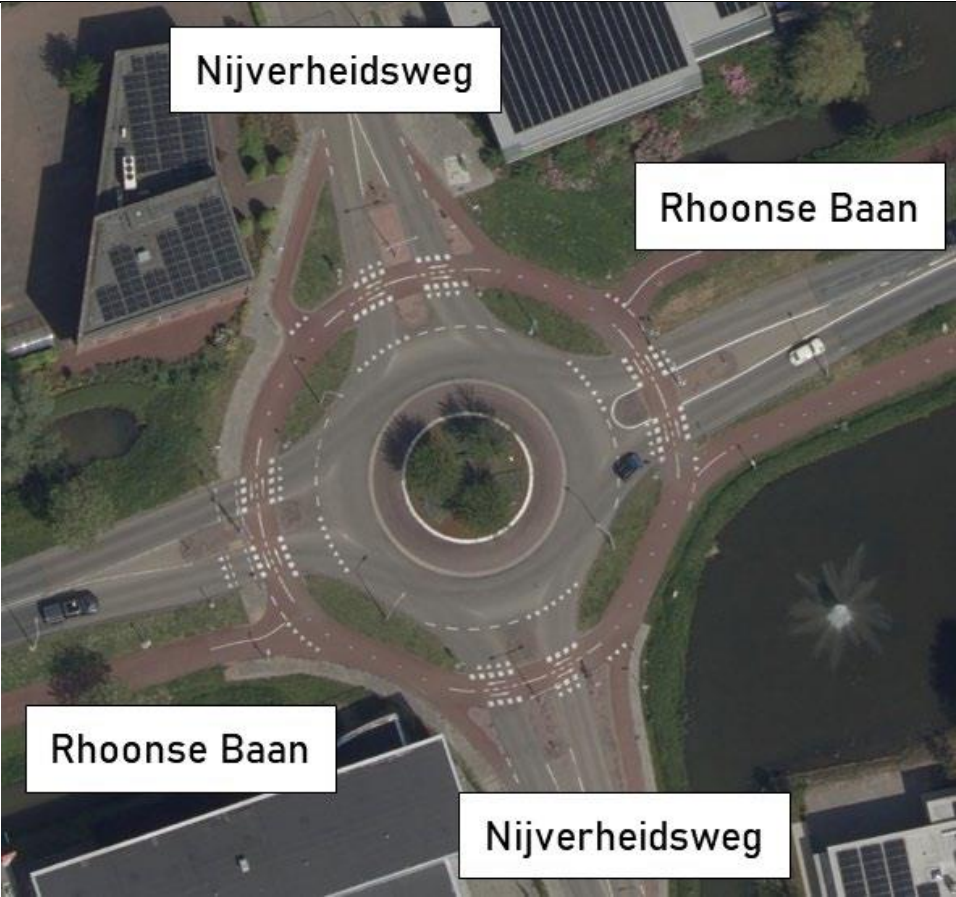
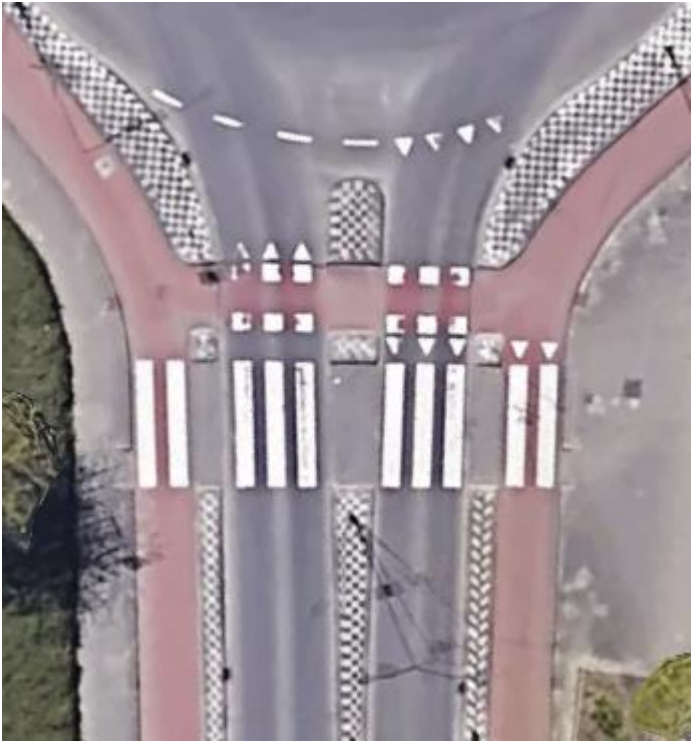
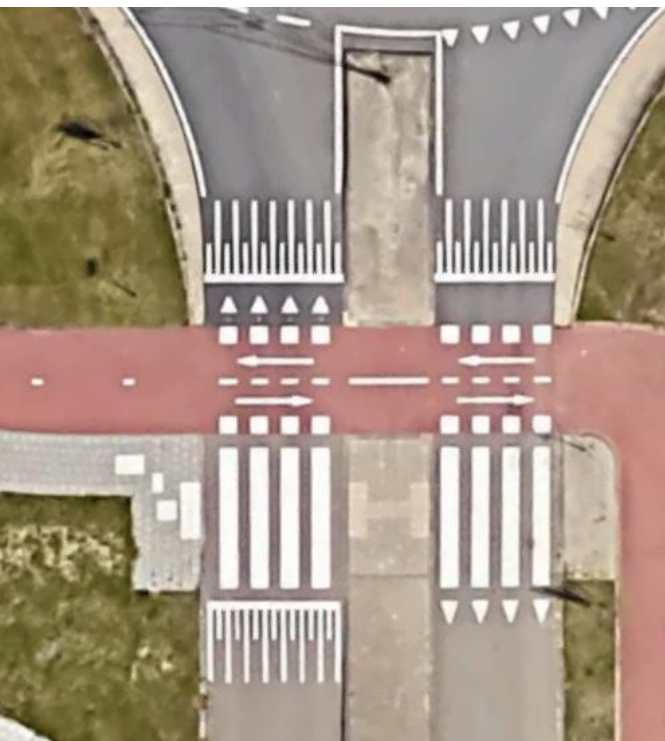
| Maatregel | Aanleggen voetgangersoversteekplaats | Aanleggen verhoogd plateau voor fietsoversteek en aanleggen oversteekvoorzieningen op één tak |

| <p>Opmerkingen</p> | <p>Door het toevoegen van oversteekvoorzieningen op de westelijke tak, daar waar de grootste stroom te verwachten is, neemt de oversteekbaarheid en verkeersveiligheid toe voor de voetganger.</p> | <p>Met deze maatregelen zorgen we ervoor dat de gereden snelheid door automobilisten lager ligt en dat de oversteek beter zichtbaar is. Hierdoor verbetert de verkeersveiligheid voor fietsers en voetgangers.</p> |

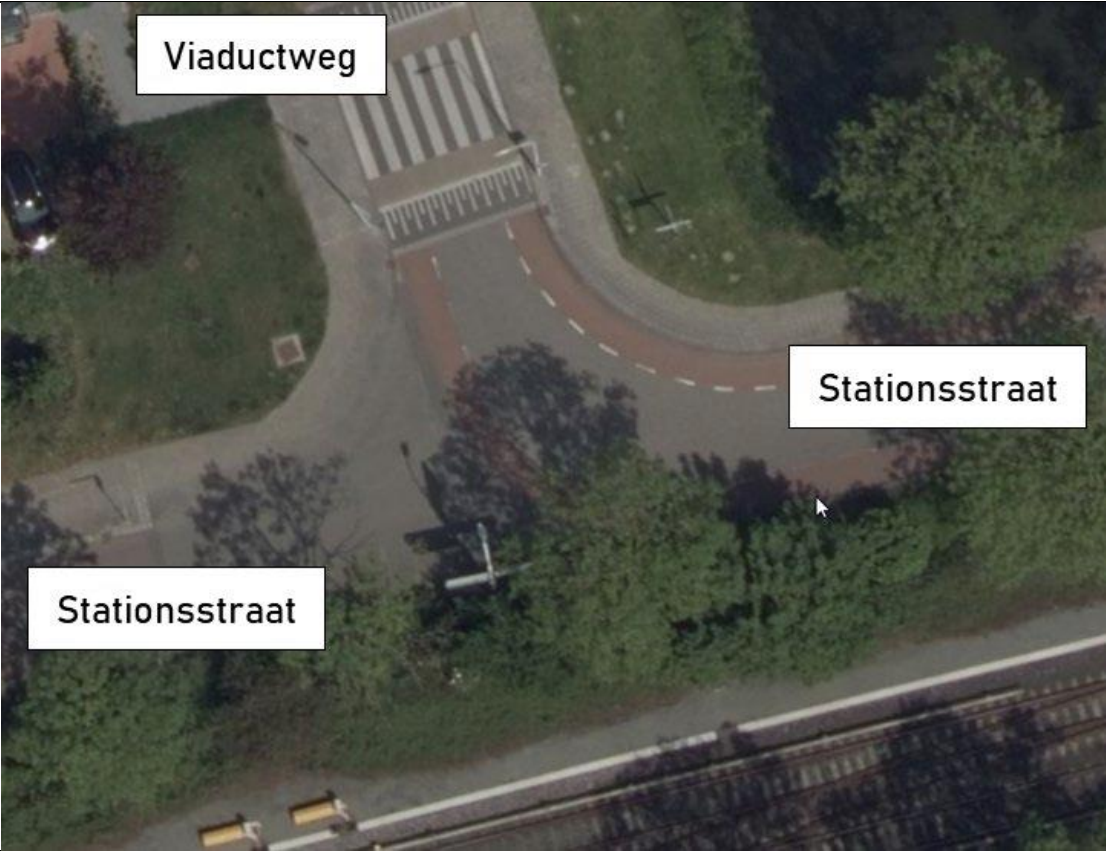
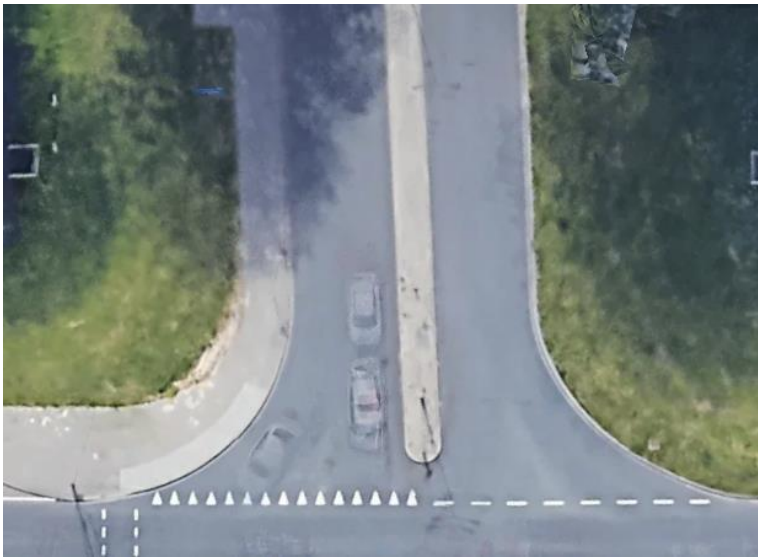
| Maatregel | Geen maatregel | Aanleggen middengeleider |

| Opmerkingen | Het kruispunt voldoet grotendeels aan de inrichtingskenmerken en verdere (minimale) aanpassingen zijn binnen het huidige ruimtegebruik niet mogelijk. | In een ideale situatie wordt er op de Viaductweg een middengeleider aangelegd. Hiermee wordt oversteken in twee stappen mogelijk voor voetgangers. Dit verhoogt de toegankelijkheid en verkeersveiligheid. Deze aanpassing lijkt op voorhand echter niet inpasbaar. |

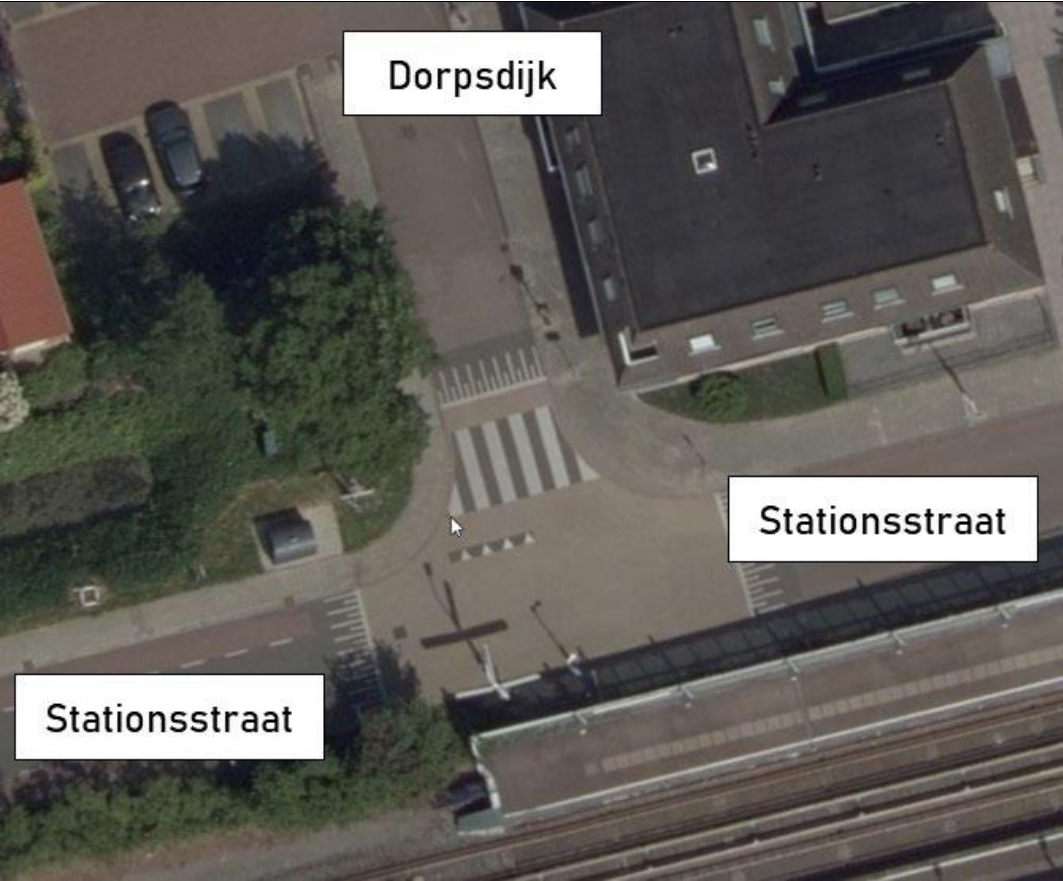
| Maatregel | Verwijderen voorrangsgeregeling | N.v.t. |

| <p>Opmerkingen</p> | <p>Met deze maatregelen wordt de weg conform de inrichtingskenmerken ingericht en is het voor weggebruikers duidelijker welk gedrag van hen verwacht wordt. Hiermee neemt de gereden snelheid af en de veiligheid toe. De voetgangersoversteekplaats blijft gehandhaafd vanwege het stationsgebied.</p> | <p>Met de minimale maatregel voldoet het kruispunt aan de geldende inrichtingskenmerken en is er geen voorstel voor een ideale maatregel.</p> |

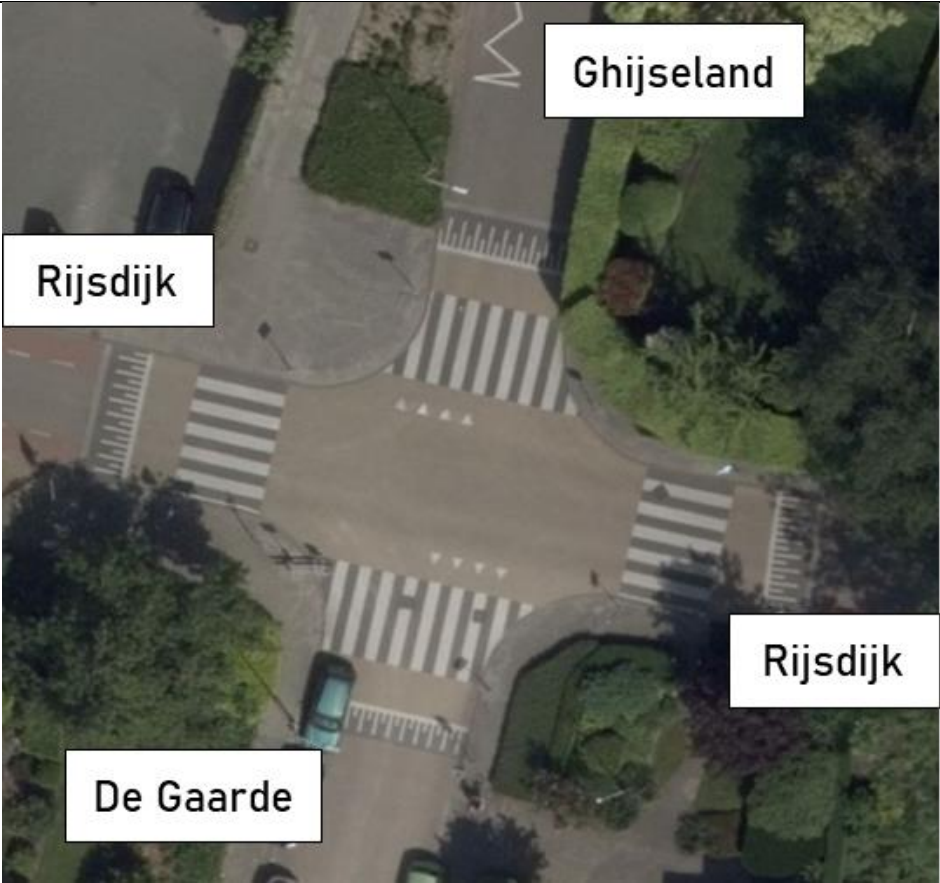
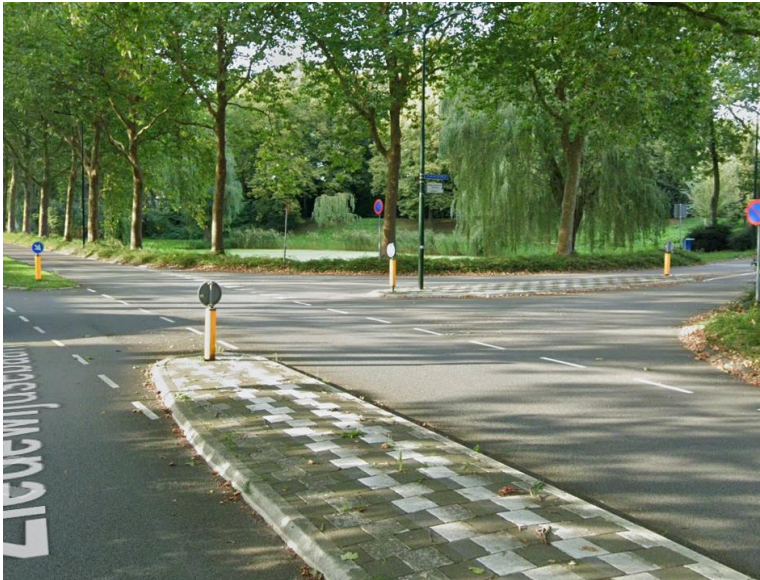
| Maatregel | Geen maatregel | Opbreken plateau en aanbrengen middengeleiders. |

| <p>Opmerkingen</p> | <p>N.v.t.</p> | <p>We constateren op voorhand dat de ideale situatie niet inpasbaar is vanwege ruimtegebrek. Het opbreken van het plateau draagt bij aan de herkenbaarheid van de verkeerssituatie en daarmee de verkeersveiligheid.</p> |

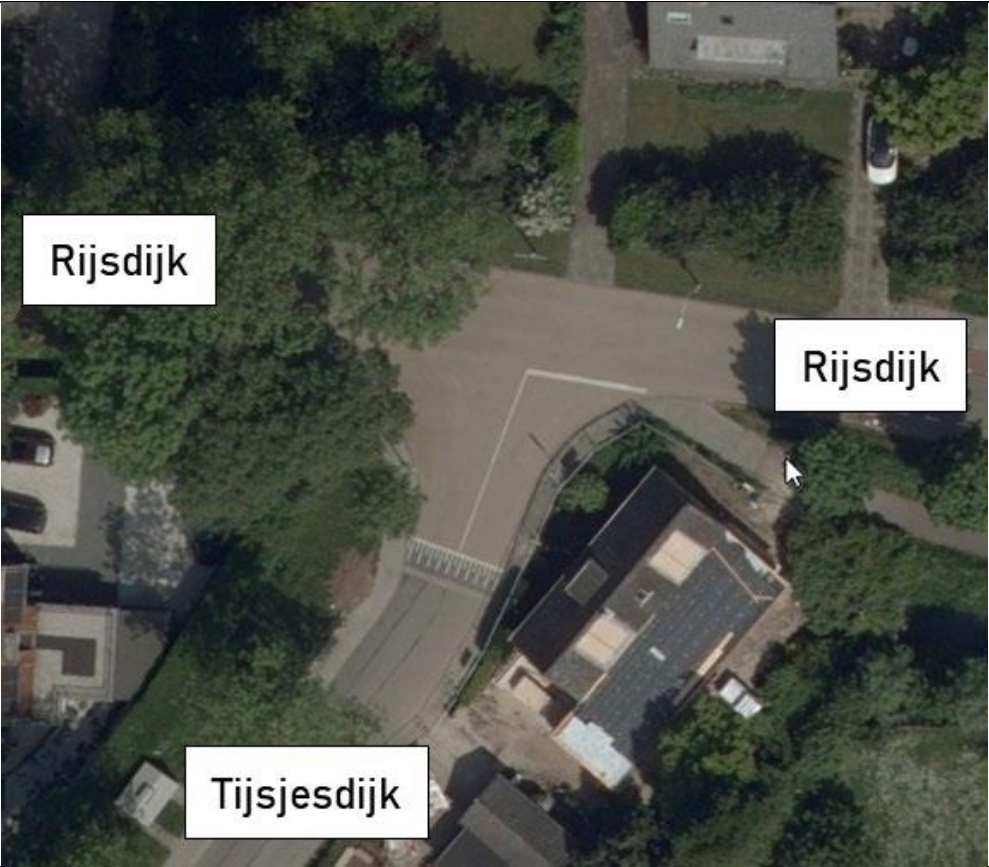
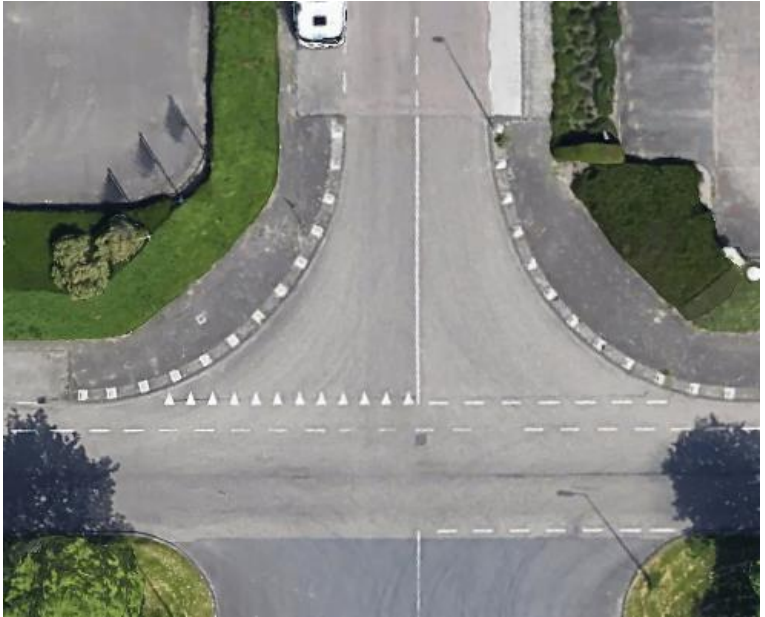
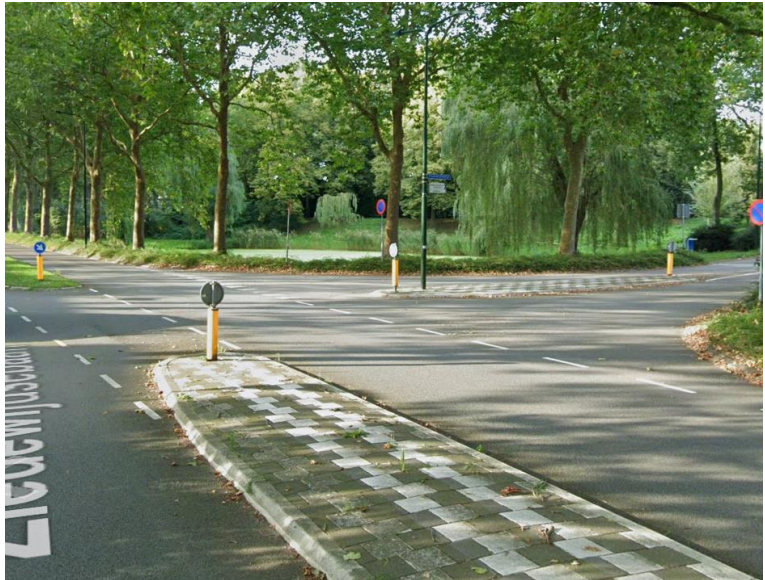
| An aerial photograph showing a road intersection. A road runs vertically through the center, labeled 'Tijsjesdijk' at the bottom. Two other roads branch off horizontally from this central road, both labeled 'Rijsdijk'. The area is surrounded by green trees and some buildings. A white car is visible on the right 'Rijsdijk' road. A mouse cursor is pointing at the intersection of the central road and the right 'Rijsdijk' road. | | |
| Maatregel | Verwijderen stopstrepen en aanbrengen haaiantanden | Opbreken plateau en aanbrengen middengeleiders |

| <p>Opmerkingen</p> | <p>Stopstrepen worden in principe alleen toegepast bij zeer slecht zicht. Daar is in deze situatie geen sprake van. Door de stopstrepen te verwijderen en haaiantanden aan te brengen, wordt de situatie op straat geloofwaardiger.</p> | <p>We constateren op voorhand dat de ideale situatie niet inpasbaar is vanwege ruimtegebrek. Het opbreken van het plateau draagt bij aan de herkenbaarheid van de verkeerssituatie en daarmee de verkeersveiligheid.</p> |

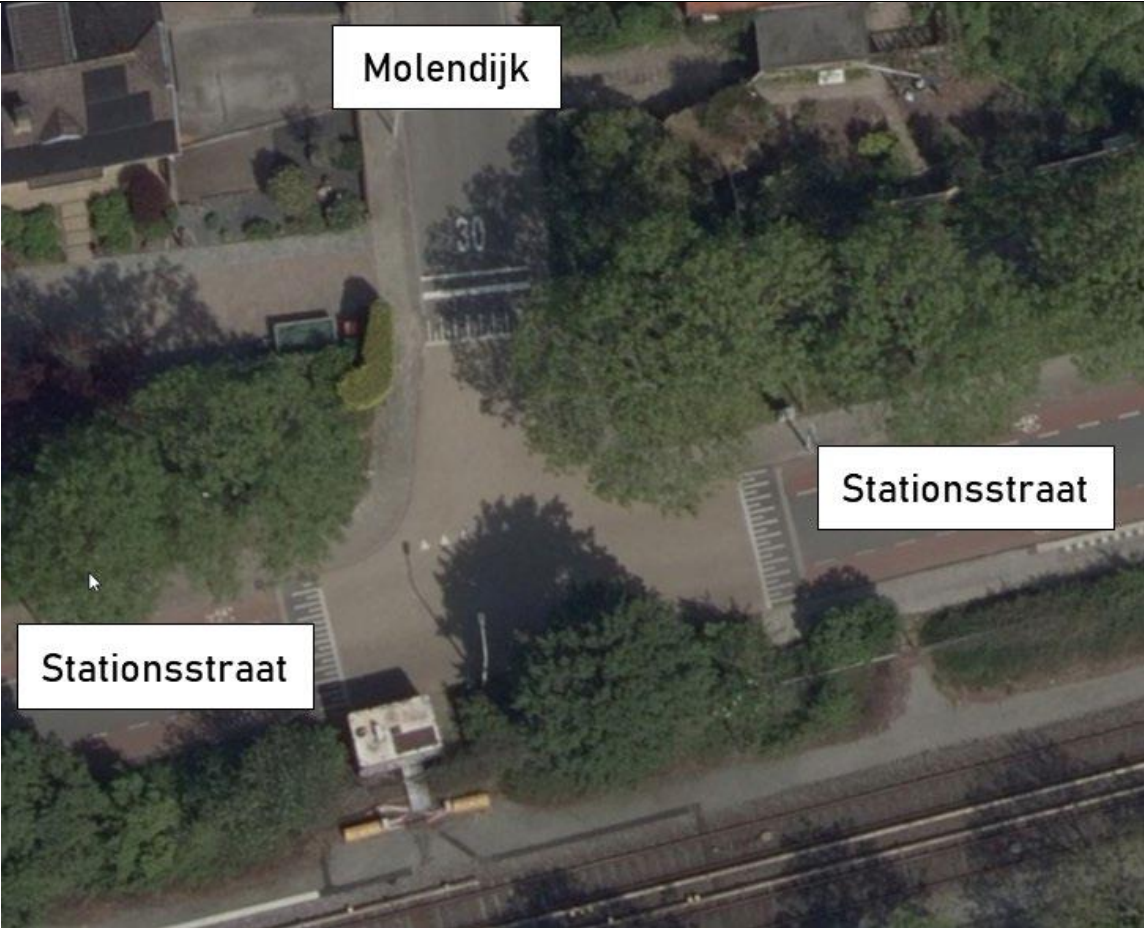
| Maatregel | Geen maatregel | Uitritconstructie |

| Opmerkingen | De huidige inrichting voldoet aan de geldende inrichtingskenmerken. | Met deze maatregel wordt de positie van de voetganger verbeterd. Deze heeft namelijk voorrang. Daarnaast functioneert een uitritconstructie als snelheidsremmende maatregel, wat een positief effect heeft op de verkeersveiligheid. |
