# MEMO AAN DE GEMEENTERAAD

Aan De gemeenteraad  
Datum 27 januari 2014  
Onderwerp Beleidsmeting openbare ruimte Albrandswaard  
Van Het college  
Ons kenmerk 138998  
CC

## Beleidschouw oktober 2013

Project:  
Beleidschouw 2013

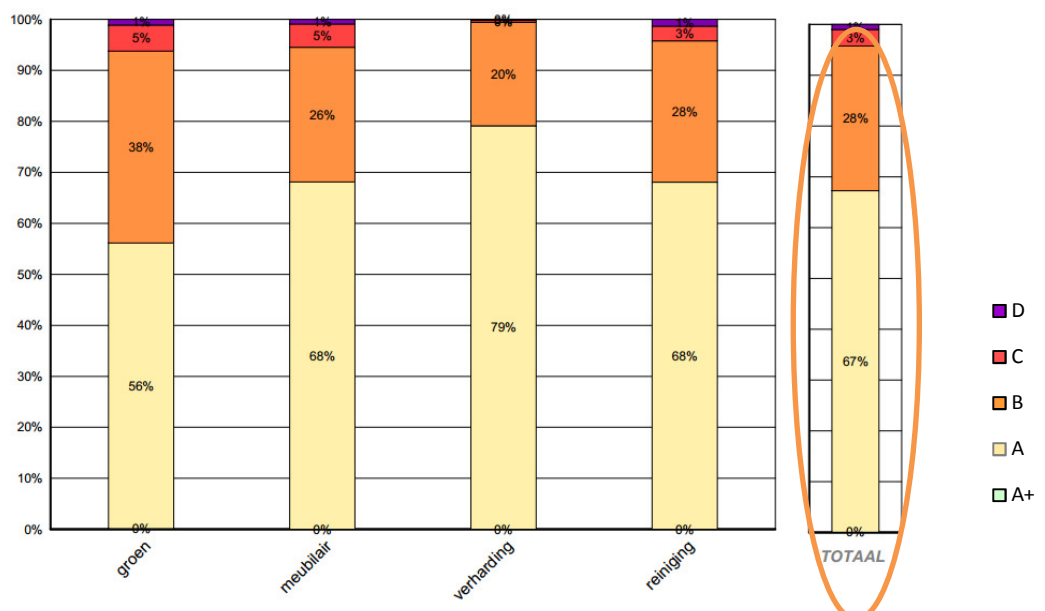
We kunnen vaststellen dat de meting uitwijst dat de openbare ruimte in de gemeente Albrandswaard ruimschoots voldoet aan de gestelde kwaliteitseisen. Voor een groot deel wordt A kwaliteit gescoord met enige mate B kwaliteit. Ook het aantal incidenten (C/D kwaliteit) is minimaal te noemen.

Het resultaat van de beleidsmeting is in onderstaande tabel weergegeven:

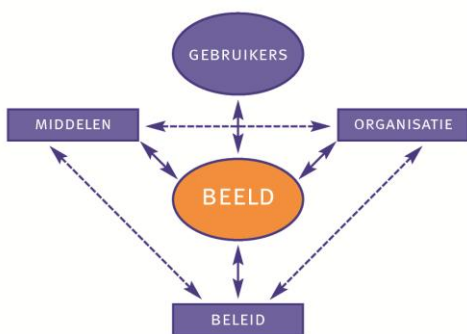
Vanuit deze schouw vindt toetsing van het nagestreefde beeld plaats. In 2012 is het nagestreefde beeld in het BKP vastgelegd. De schouw is daarmee een onderdeel om te beoordelen of de afspraken tussen de ambtelijke en bestuurlijke organisatie behaald worden. Het beeld buiten is immers het resultaat van de beschikbare middelen, het vastgestelde beleid en de organisatie die het in uitvoering brengt. In onderstaande figuur is dit schematisch weergegeven.

*Figuur: factoren beheer kwaliteit in de zogenoemde beheerdriehoek*

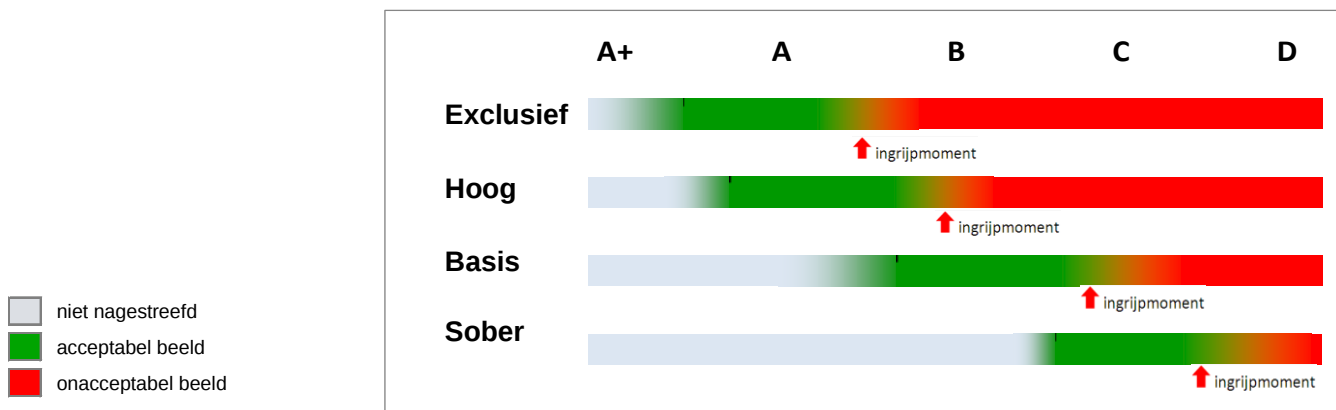
Afhankelijk van het gebied, wordt een andere ambitie nagestreefd. In deze rapportage zijn de gebiedstypen gescheiden van elkaar in beeld gebracht, met bijbehorend ambitieprofiel. Door gebruik te maken van dit ambitieprofiel, kunnen scores en ambitie direct met elkaar worden vergeleken. De ambitieprofielen met bijbehorende kwaliteitsniveaus A<sup>+</sup> t/m D luiden als volgt:

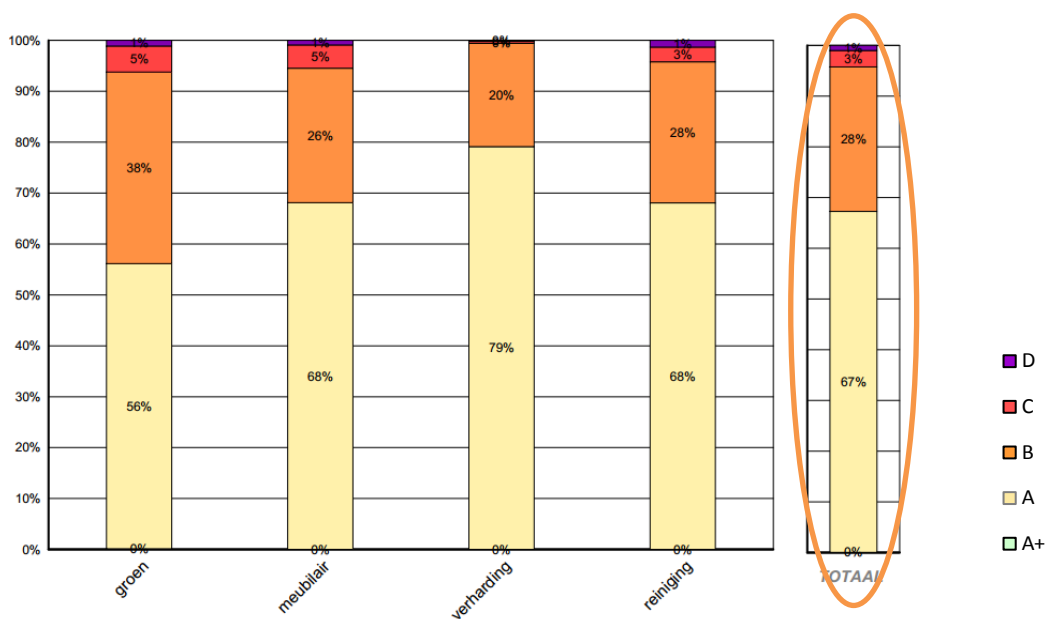
Figuur: totaalresultaat oktober 2013

Onderstaande figuur toont de gemiddelde beheer kwaliteit in de gemeente Albrandswaard die in de gemeente gemeten is. Het totaalresultaat is de gemiddelde beheer kwaliteit van alle beheercategorieën samen (oranje omcirkeld). Het resultaat toont dat de openbare buitenruimte er in een nette en verzorgde staat bij ligt.

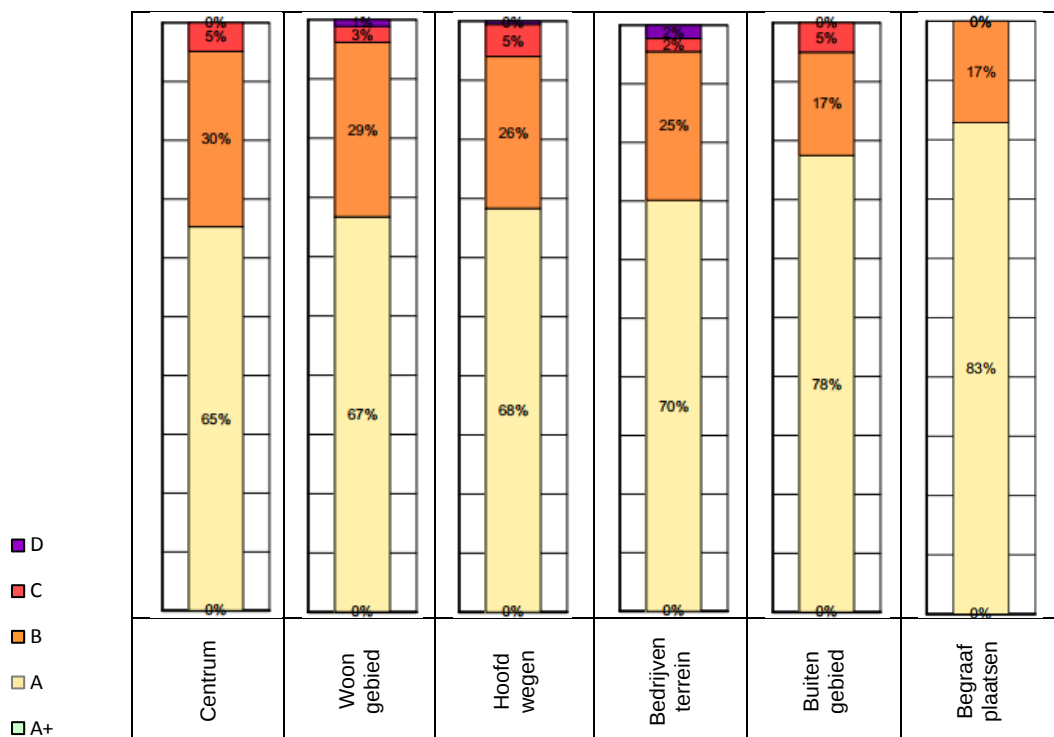
Figuur: gemiddeld gemeten kwaliteit per gebiedstype

In onderstaande figuur is de gemiddeld gemeten kwaliteit per gebiedstype weergegeven. Uit de figuur blijkt dat er nauwelijks verschil zit in de gemeten kwaliteit tussen de gebiedstypen. De kwaliteitsscore is over alle gebieden gezien gelijkwaardig. Elk gebiedstype scoort overwegend A kwaliteit.

De differentiatie tussen de gebieden, zoals aangegeven in het BKP, komt in de figuur niet naar voren.

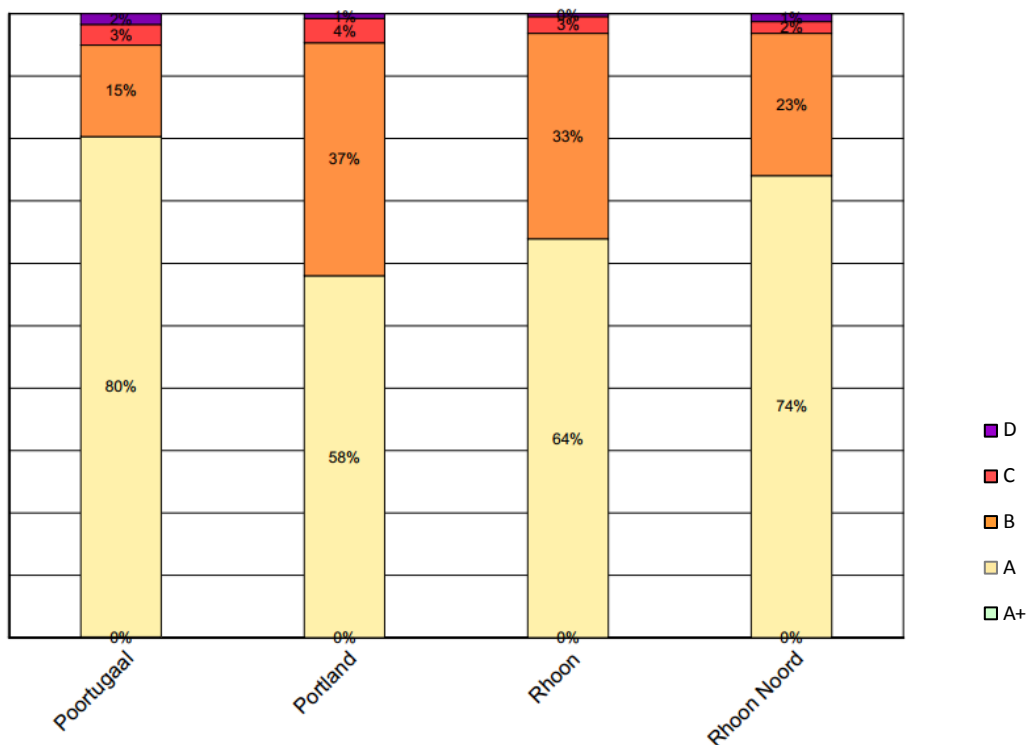
Figuur: gemiddelde gemeten kwaliteit per kern

Wat opvalt in de figuur is de gemeten kwaliteit tussen de verschillende kernen die lichte verschillen vertonen. Hoofdzakelijk wordt A kwaliteit gemeten. In iedere kern komen incidenten voor, maar deze liggen niet boven de 10% en vormen dan ook geen opvallend hoog aandeel.

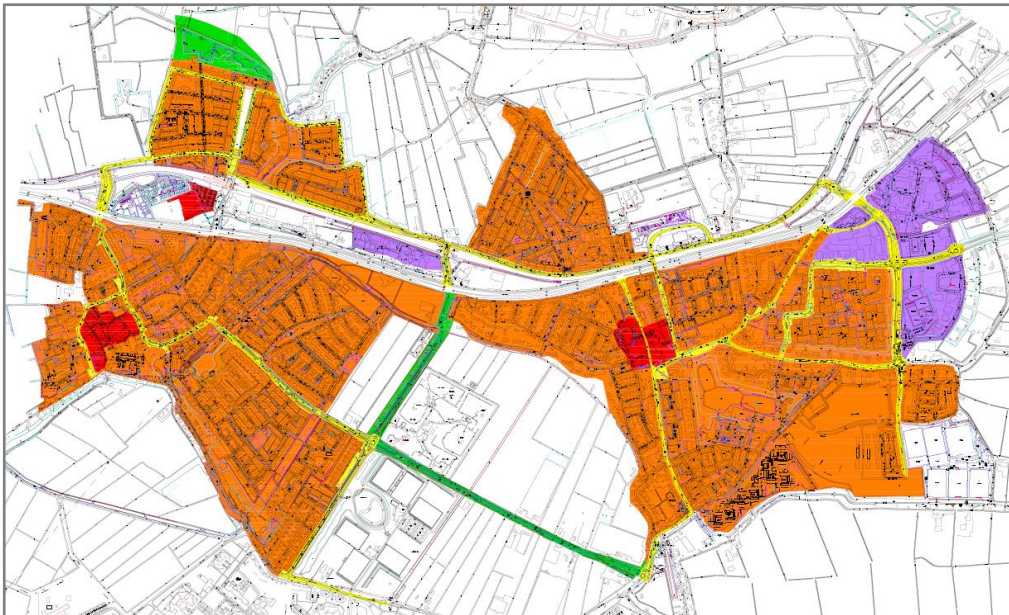
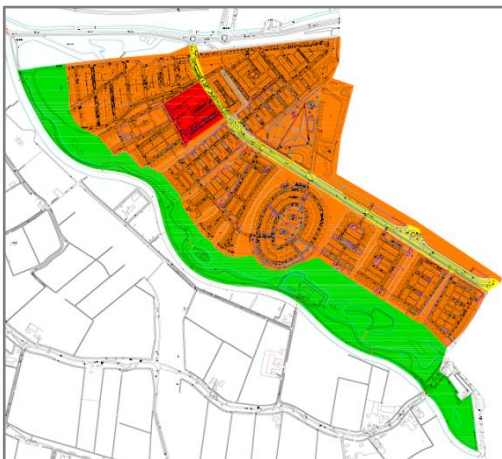
In het BKP worden de volgende gebiedstypen onderscheiden:

- Centrum
- Woongebied
- Hoofdwegen
- Bedrijventerrein
- Buitengebied

*Figuur: indeling gebiedstypen gemeente Albrandswaard  
V.l.n.r.: Poortugaal, Rhoon en Portland*
