## Raadsinformatiebrief

Betreft: Amoveren boerderijpand Slot Valkensteinsedijk 5

## Proces verbaal overtreding

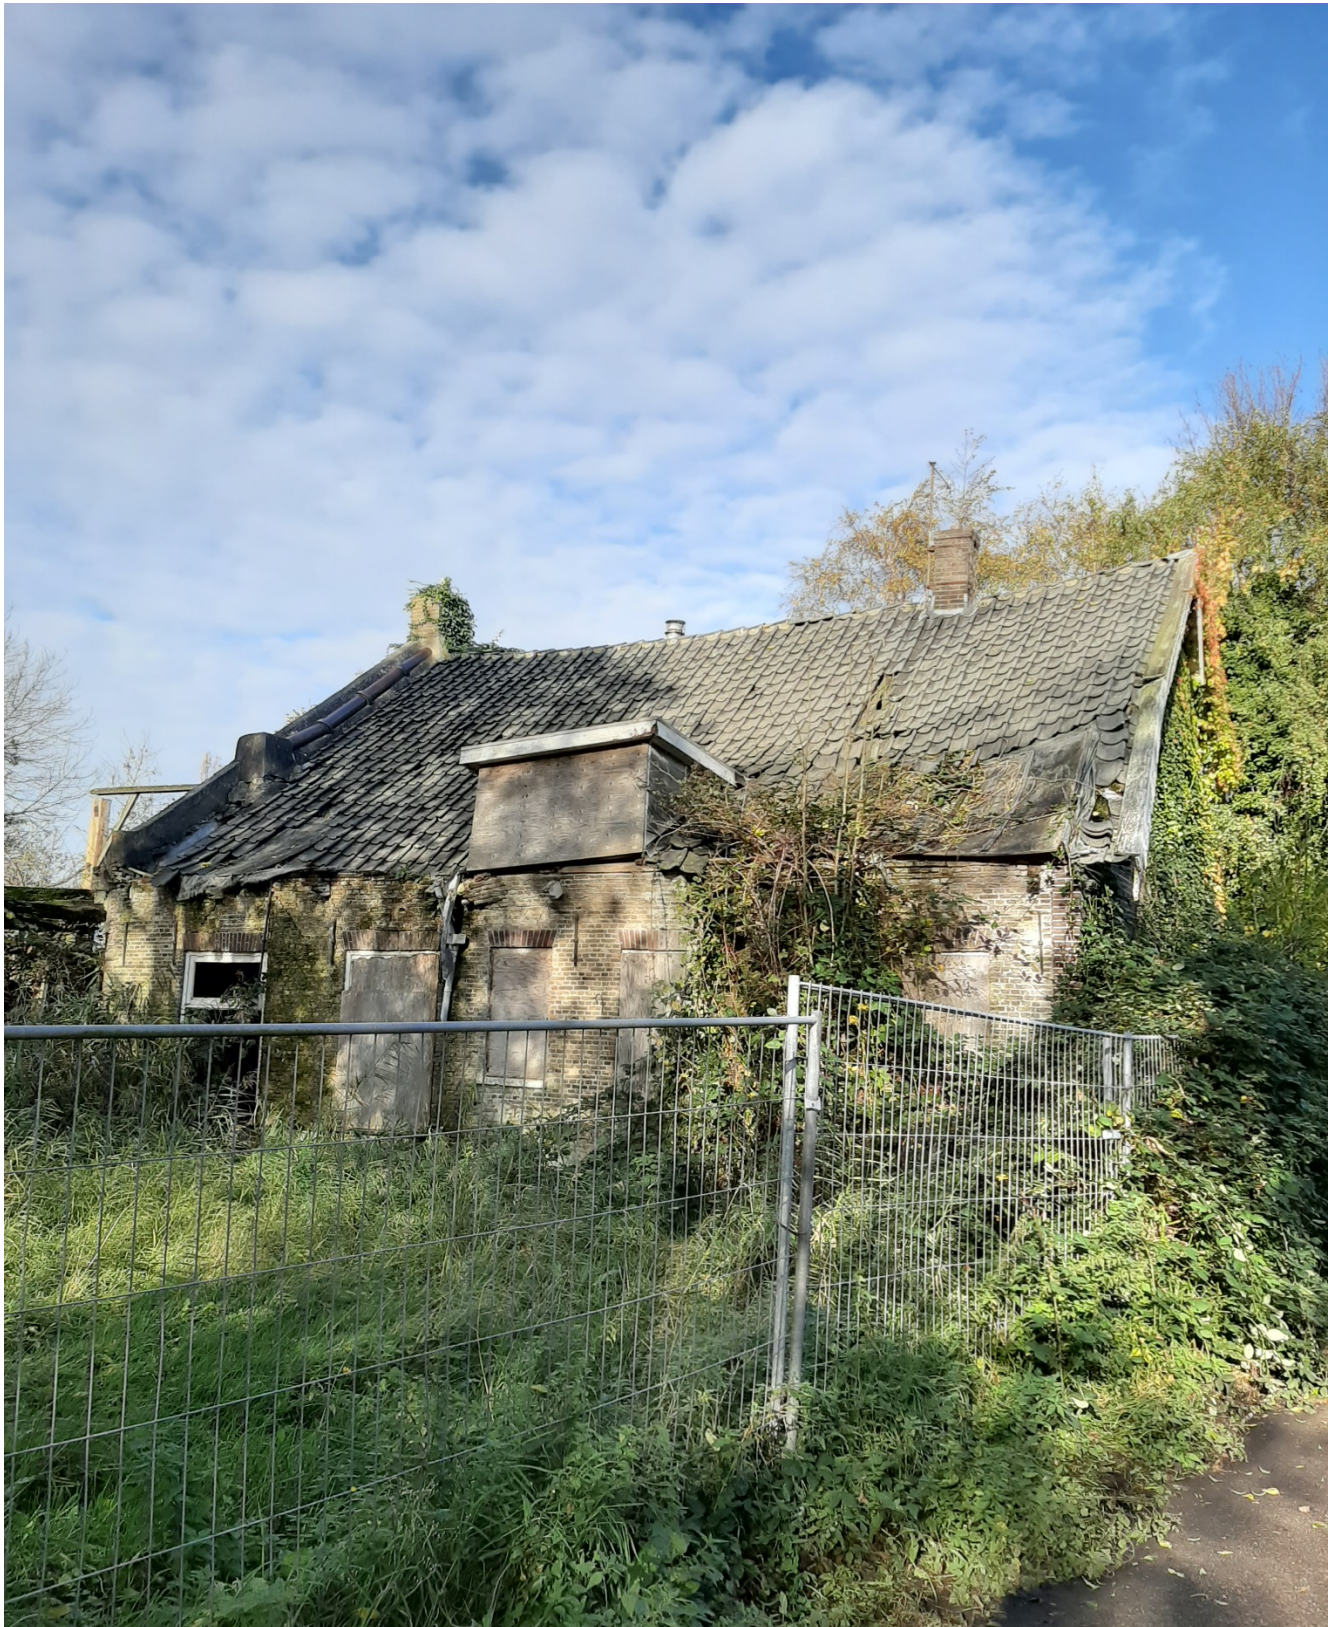
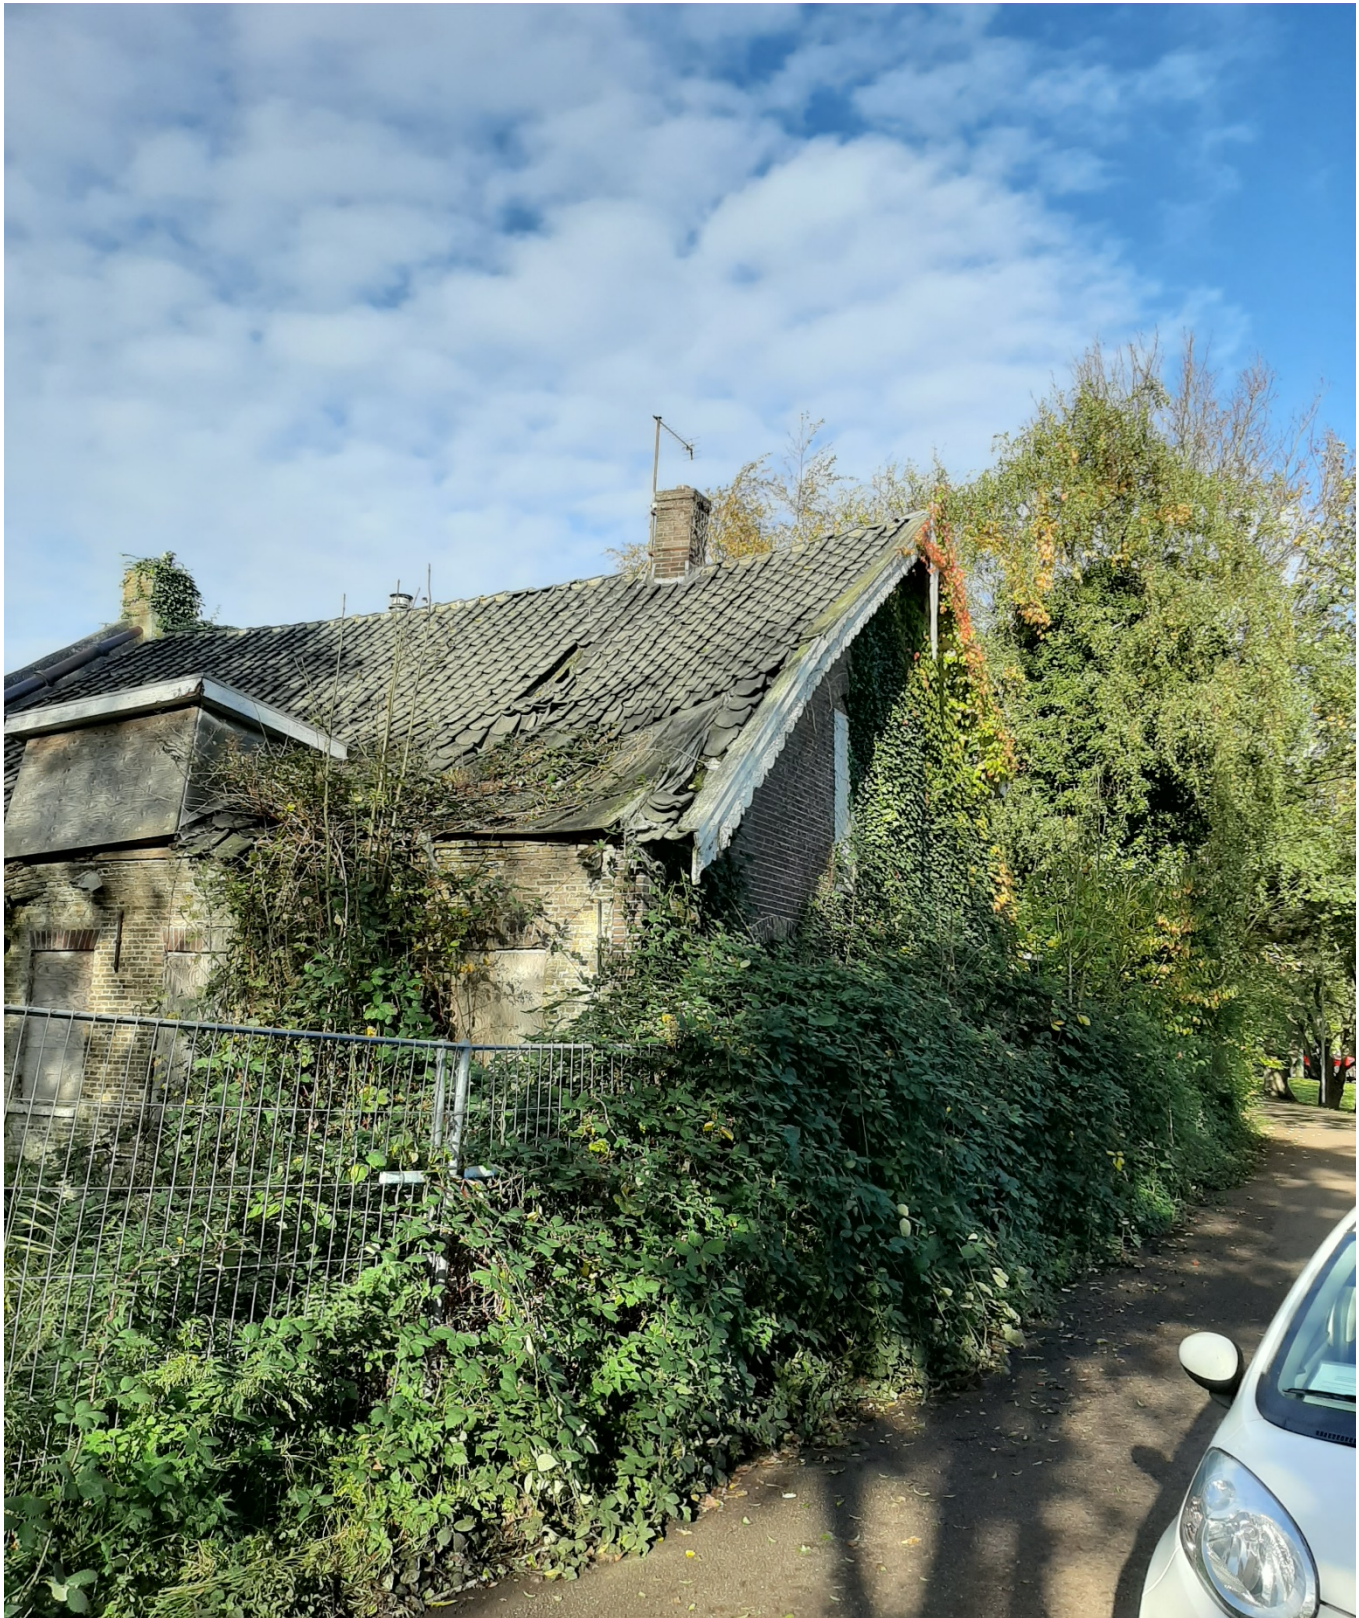
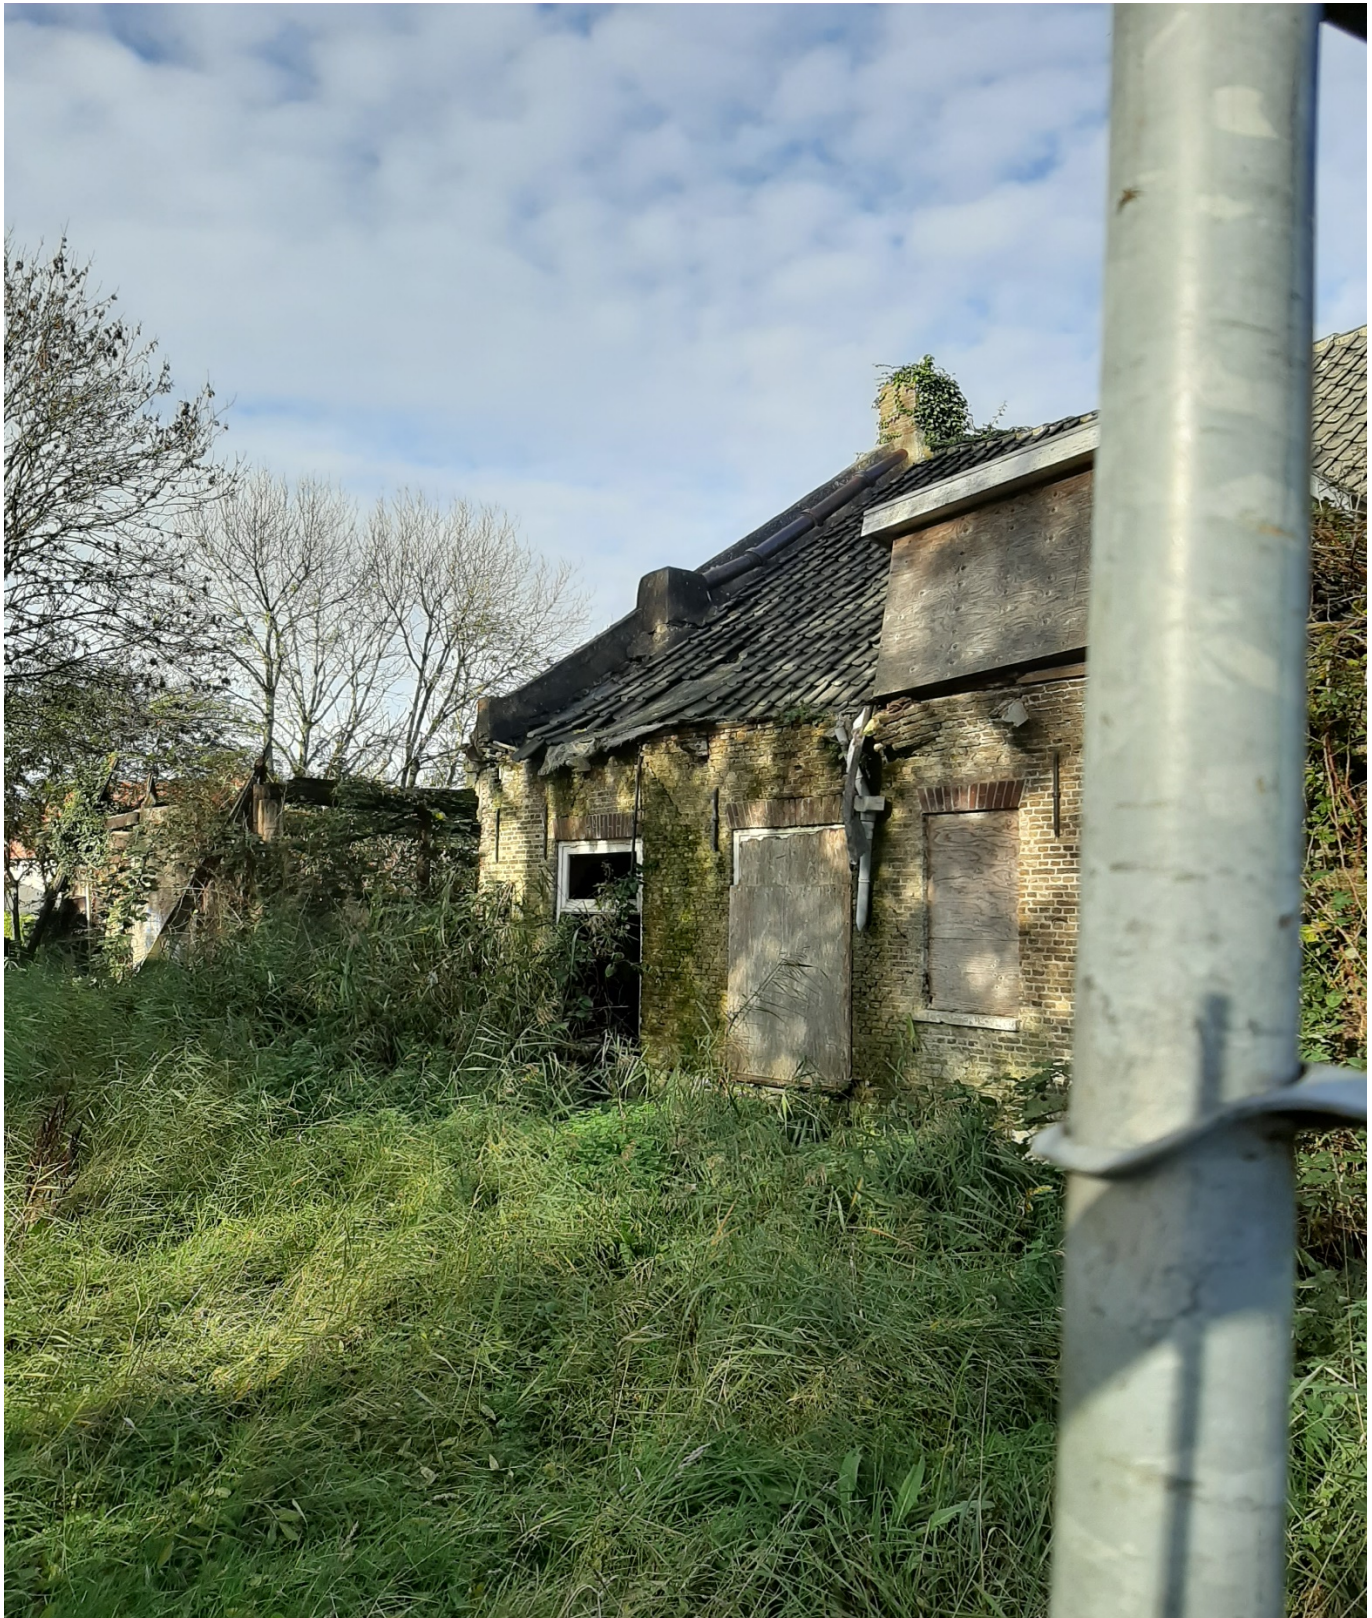
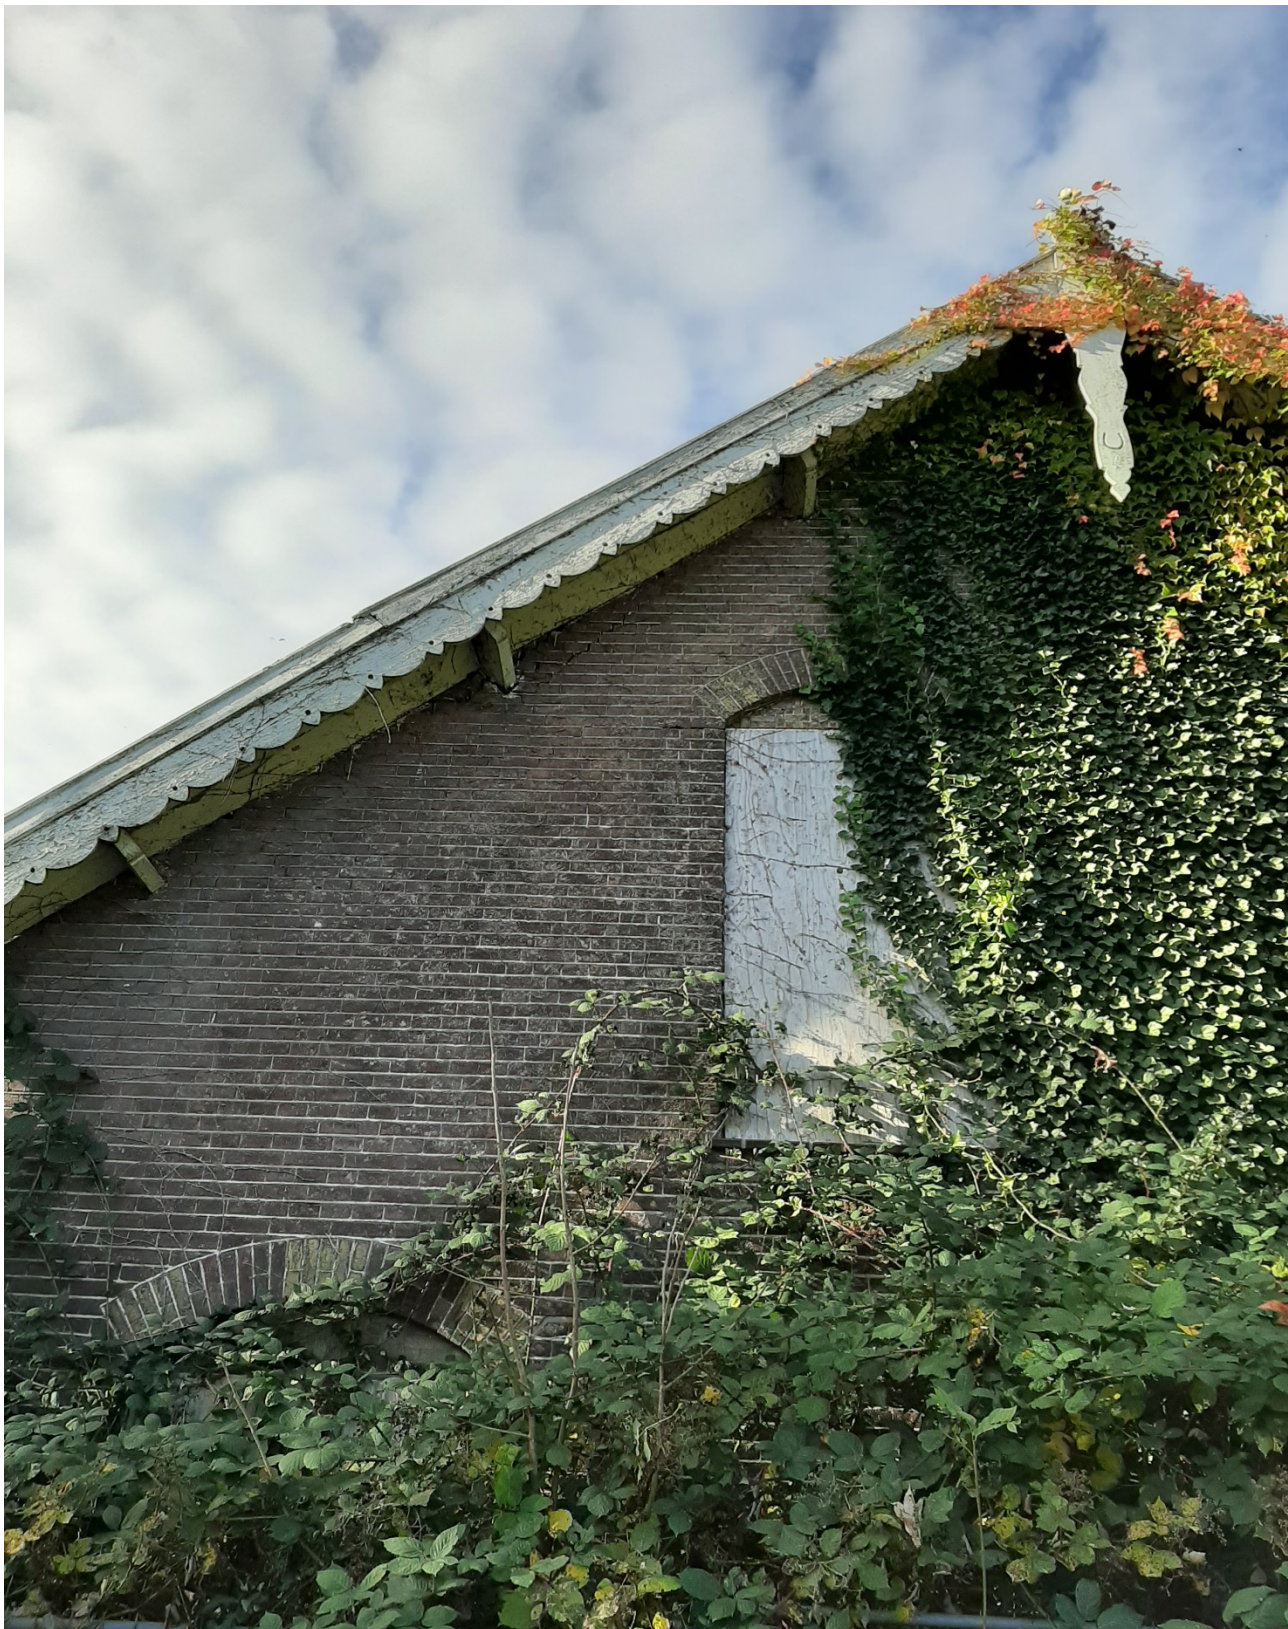
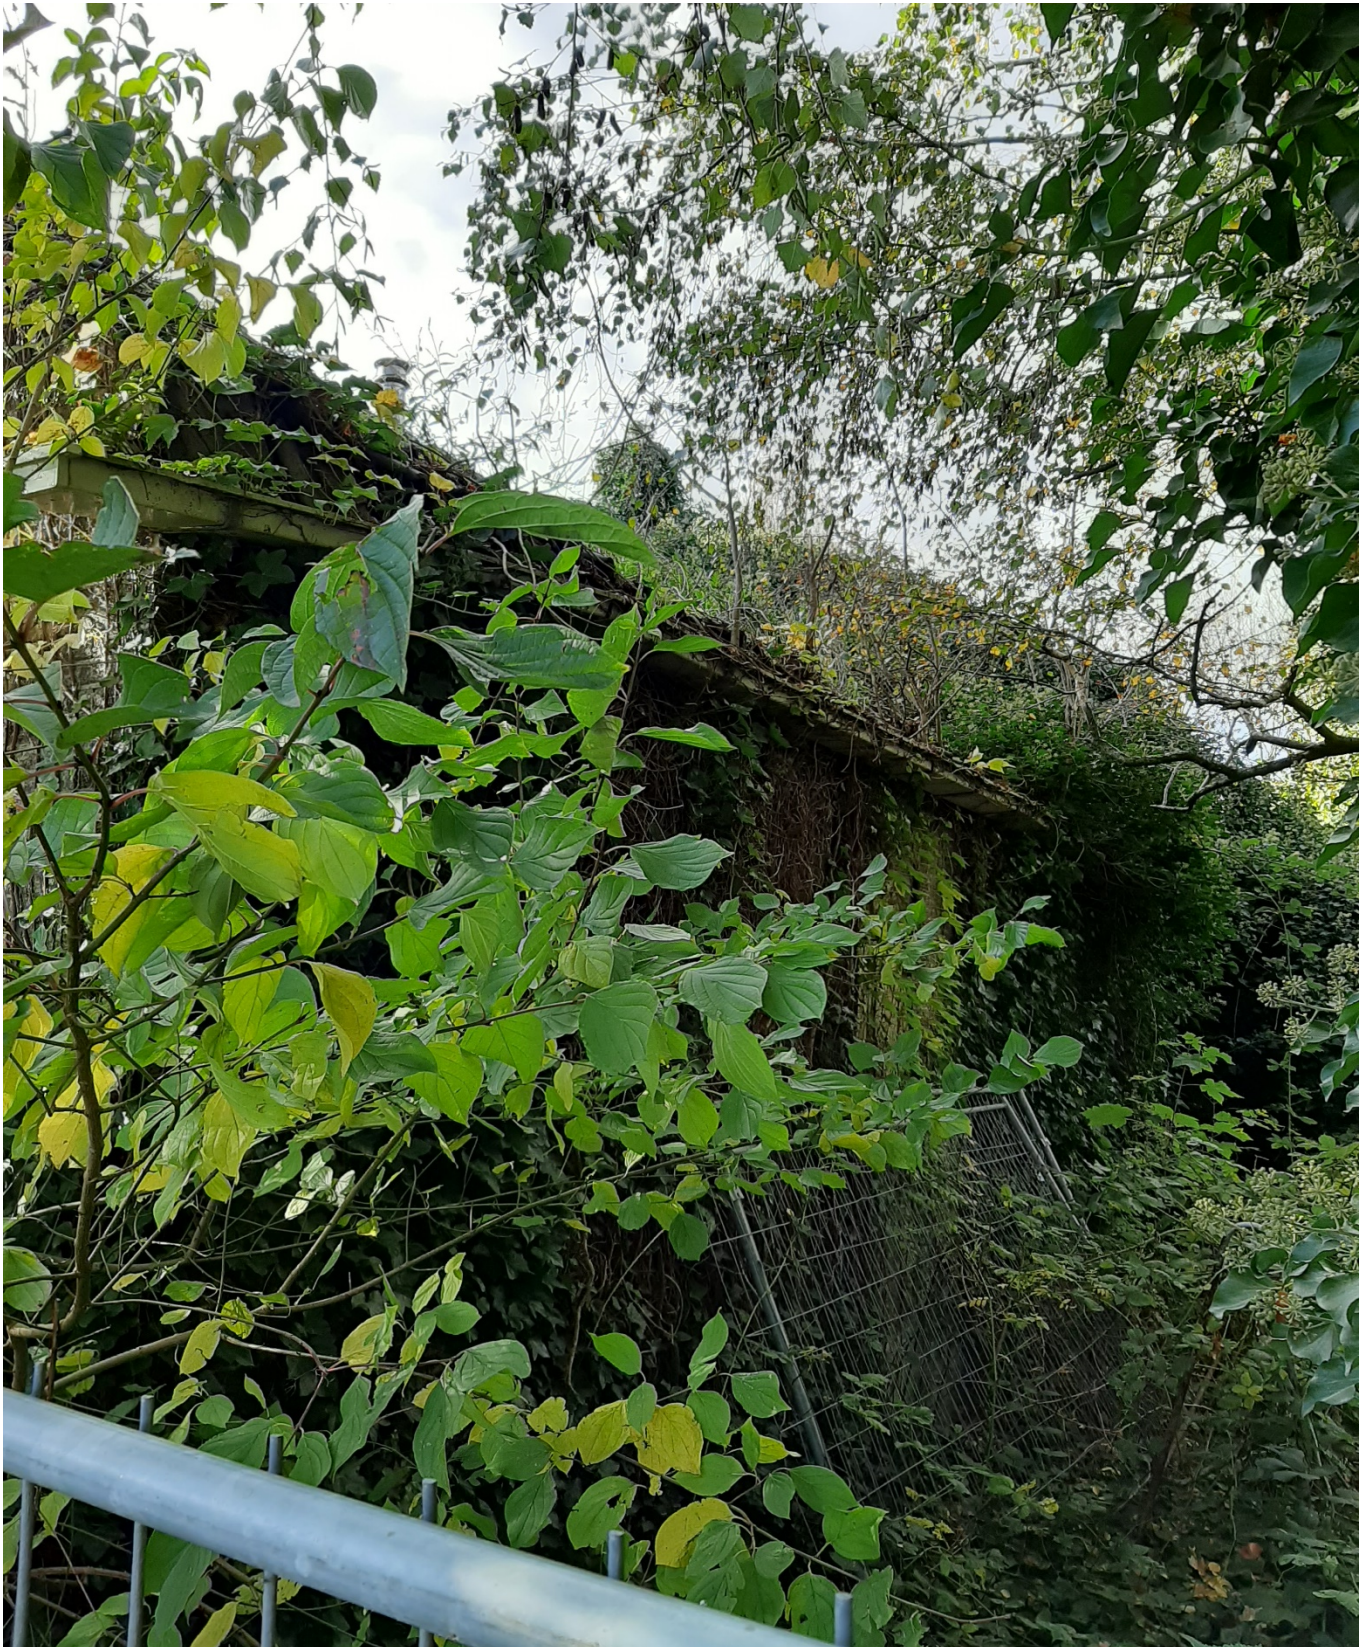
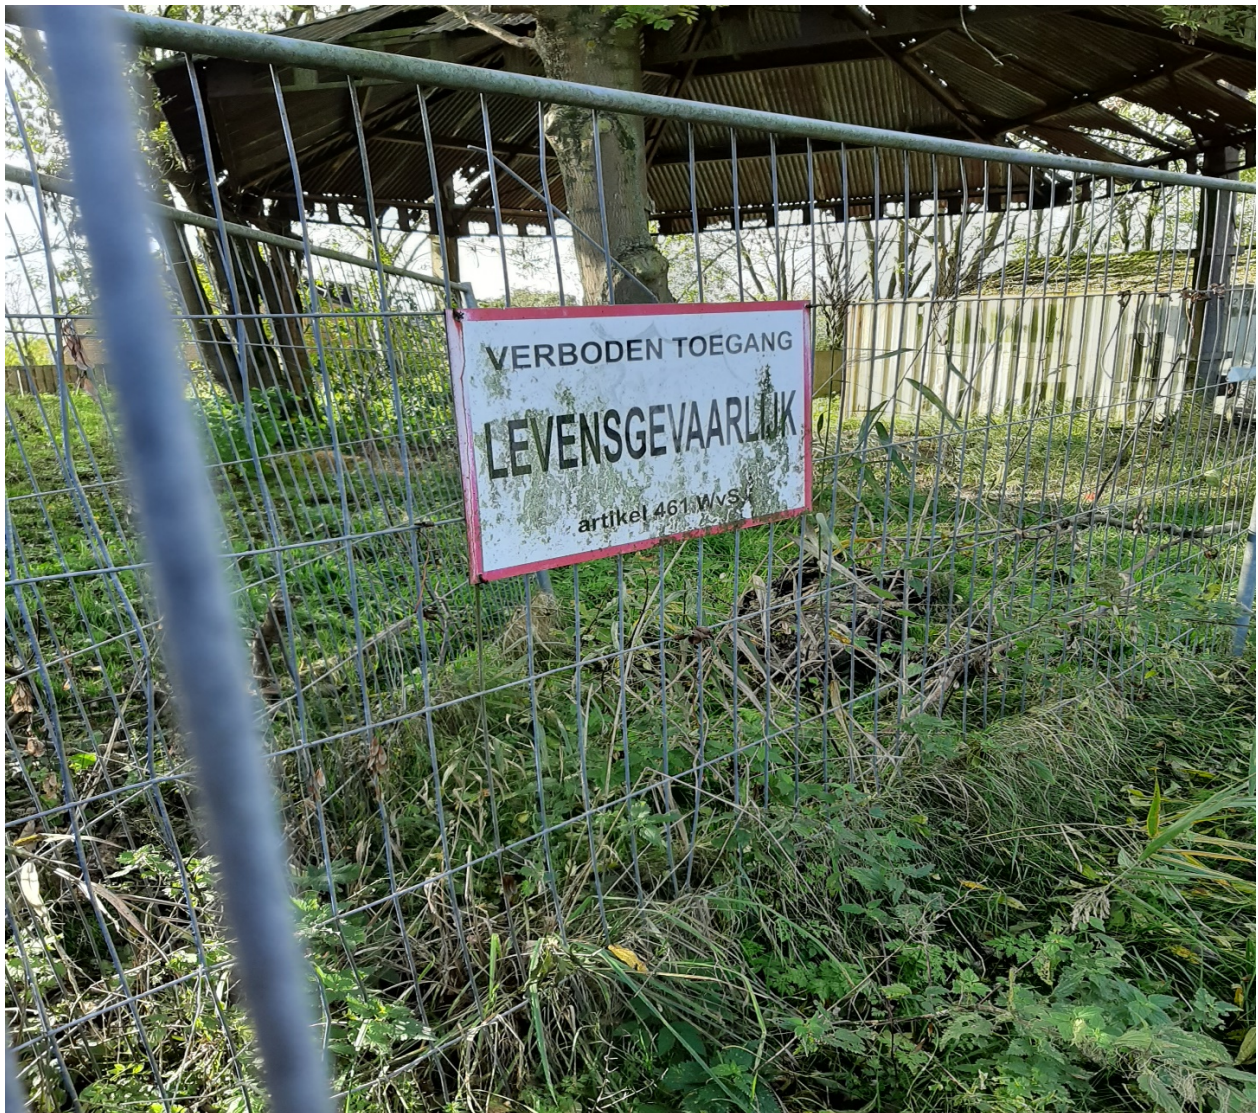
Mijn conclusie is: dat er degelijk een groot kans aanwezig is op instortingsgevaar. De gevels zijn niet stabiel en er wordt veel druk uitgeoefend door het dak op de gevels. Ik ben het terrein niet op geweest omdat ik van buitenaf dit ook kon zien dat er geen eer meer te behalen is aan dit pand. Tevens hangen er borden "verboden toegang levensgevaarlijk".

Het bijkomend gevaar is (zie foto 2) dat het pad niet voldoende afgezet is, dat komt omdat er woningen zijn die het pad moeten gebruiken om bij hun woning te komen. Pad wordt nu dagelijks gebruikt door fietsers, automobilisten en voetgangers. Daardoor is mijn advies z.s.m. pand slopen voordat er ongelukken gebeuren!
