WATEROVERLAST G.E.C. RIBBIUSLAAN EN JAN KOOIJMANLAAN

ALBRANDSWAARD

Auteur
J. Stok

Datum
30-11-2016

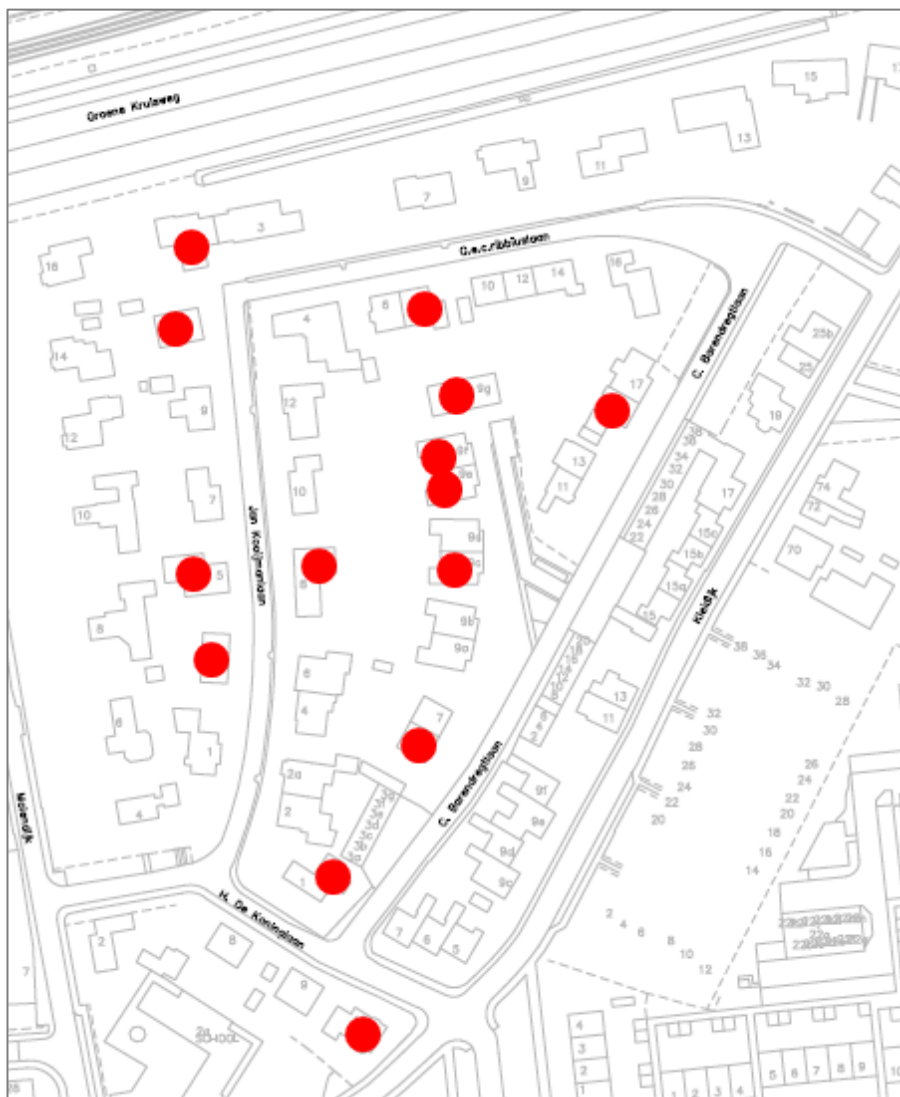
Figuur 1: meldingen van bewoners

In figuur 1 is weergegeven welke bewoners de afgelopen maanden een melding hebben gestuurd over wateroverlast bij hevige regen. De meldingen zijn via het meldingsysteem of email binnen gekomen.

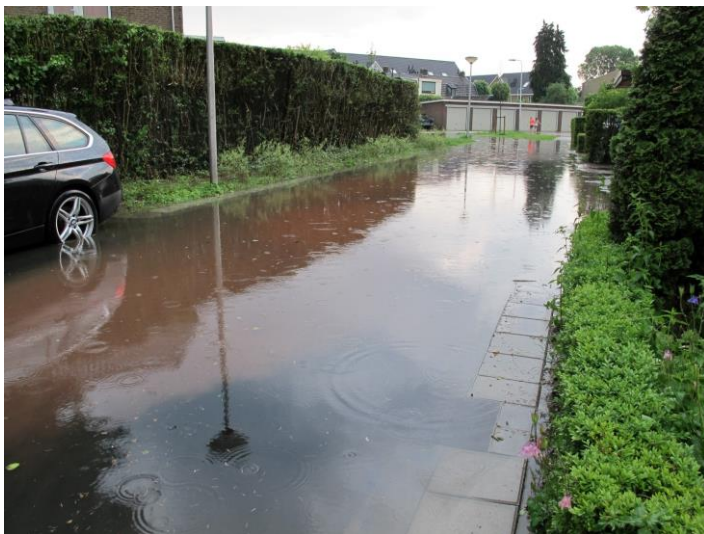
Barendregtlaan 9f. Hierbij sluit ik mij aan bij de velen die klachten ondervinden van de wateroverlast door heftige buien. De klacht bij mij is dat er geborrel ontstaat in de toiletten en gootstenen. Ook komt het water omhoog. Ik ondervind dat de afvoer van het hemelwater niet afdoende is, waardoor mijn kruipruimte na hevige regenval soms vol loopt. Ook komt het water via de afvoerputten in de straat omhoog en loopt de straat onder water. Ik heb een aantal foto's bijgevoegd die zijn gemaakt voor mijn woning na de heftige bui op 4 juni. Ik kan ook beamen dat een dergelijke overlast niet in die mate zich getoond heeft voor de herbestrating eerder dit jaar. Ik hoop dat de betrokken partijen spoedig met een verklaring en een oplossing komen.

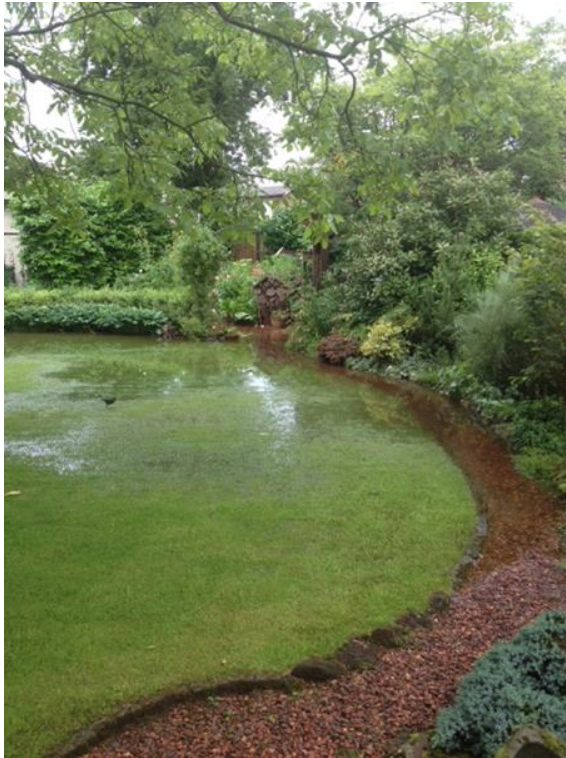
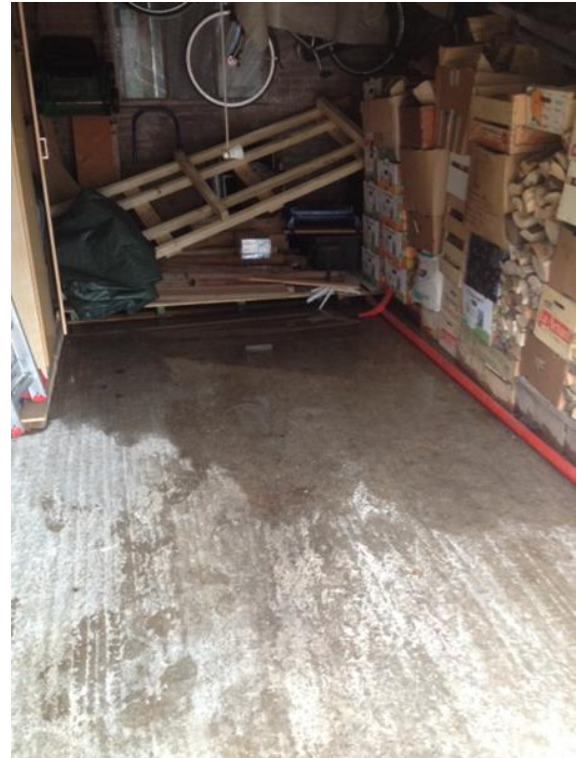
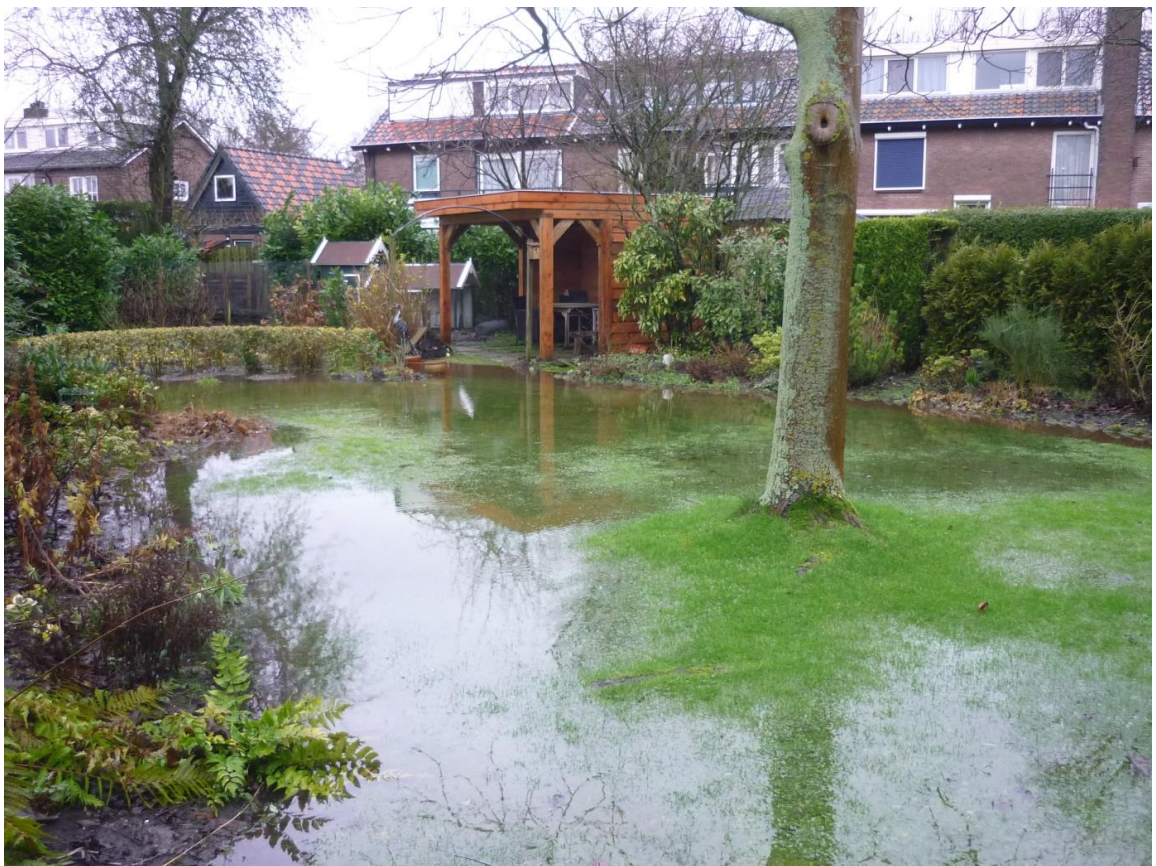
Wij wonen hier sinds 1995. Vanaf 1998 hebben we regelmatig wateroverlast. - Een groot deel van het jaar staat er water in de kruipkelder;- Onze tuin staat een aantal keren per jaar voor een groot deel blank (op sommige plaatsen staat het water dan tot 15 cm hoog); - Enkele keren per jaar staat het water in de kruipkelder zo hoog dat het via een luik in de lager gelegen provisiekelder stroomt (waar spullen opgeslagen liggen); - Meerdere malen per jaar siepelt water via de doorvoeren van diverse leidingen in de provisiekelder. - Wegpompen gaat op die momenten niet of nauwelijks omdat het riool dan 'vol' staat. - In een aantal gevallen (m.n. bij hoosbuien) kwam er rioolwater via de WC op de begane grond, maar door de grote druk, ook via de badkamer op de eerste verdieping, in ons huis.

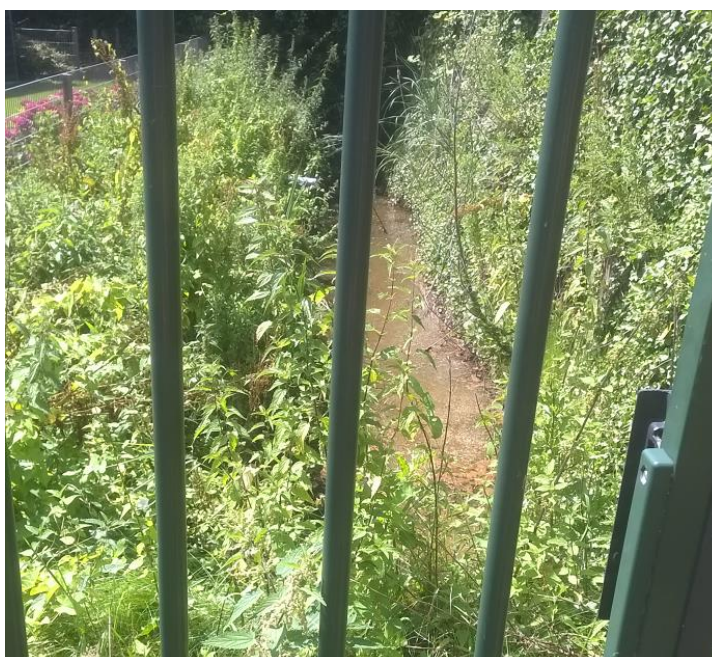
- Het is onduidelijk hoe de uitstroomleiding na de overstort, de hemelwateruitlaat en de duiker (oppervlaktewater) samenkomen en uitstromen in de singel. Camera-inspectie zal hier meer duidelijkheid over moeten geven.
- Het peil in het slootje achter de woningen in de Ribbiuslaan was op 6 juli niet hoog. Wel is de sloot sterk begroeid en vuil. Nader onderzoek is nodig of de sloot en de duiker goed afvoeren. Dit heeft echter geen directe relatie met de wateroverlast in de straten, wel met de gemelde grondwateroverlast.

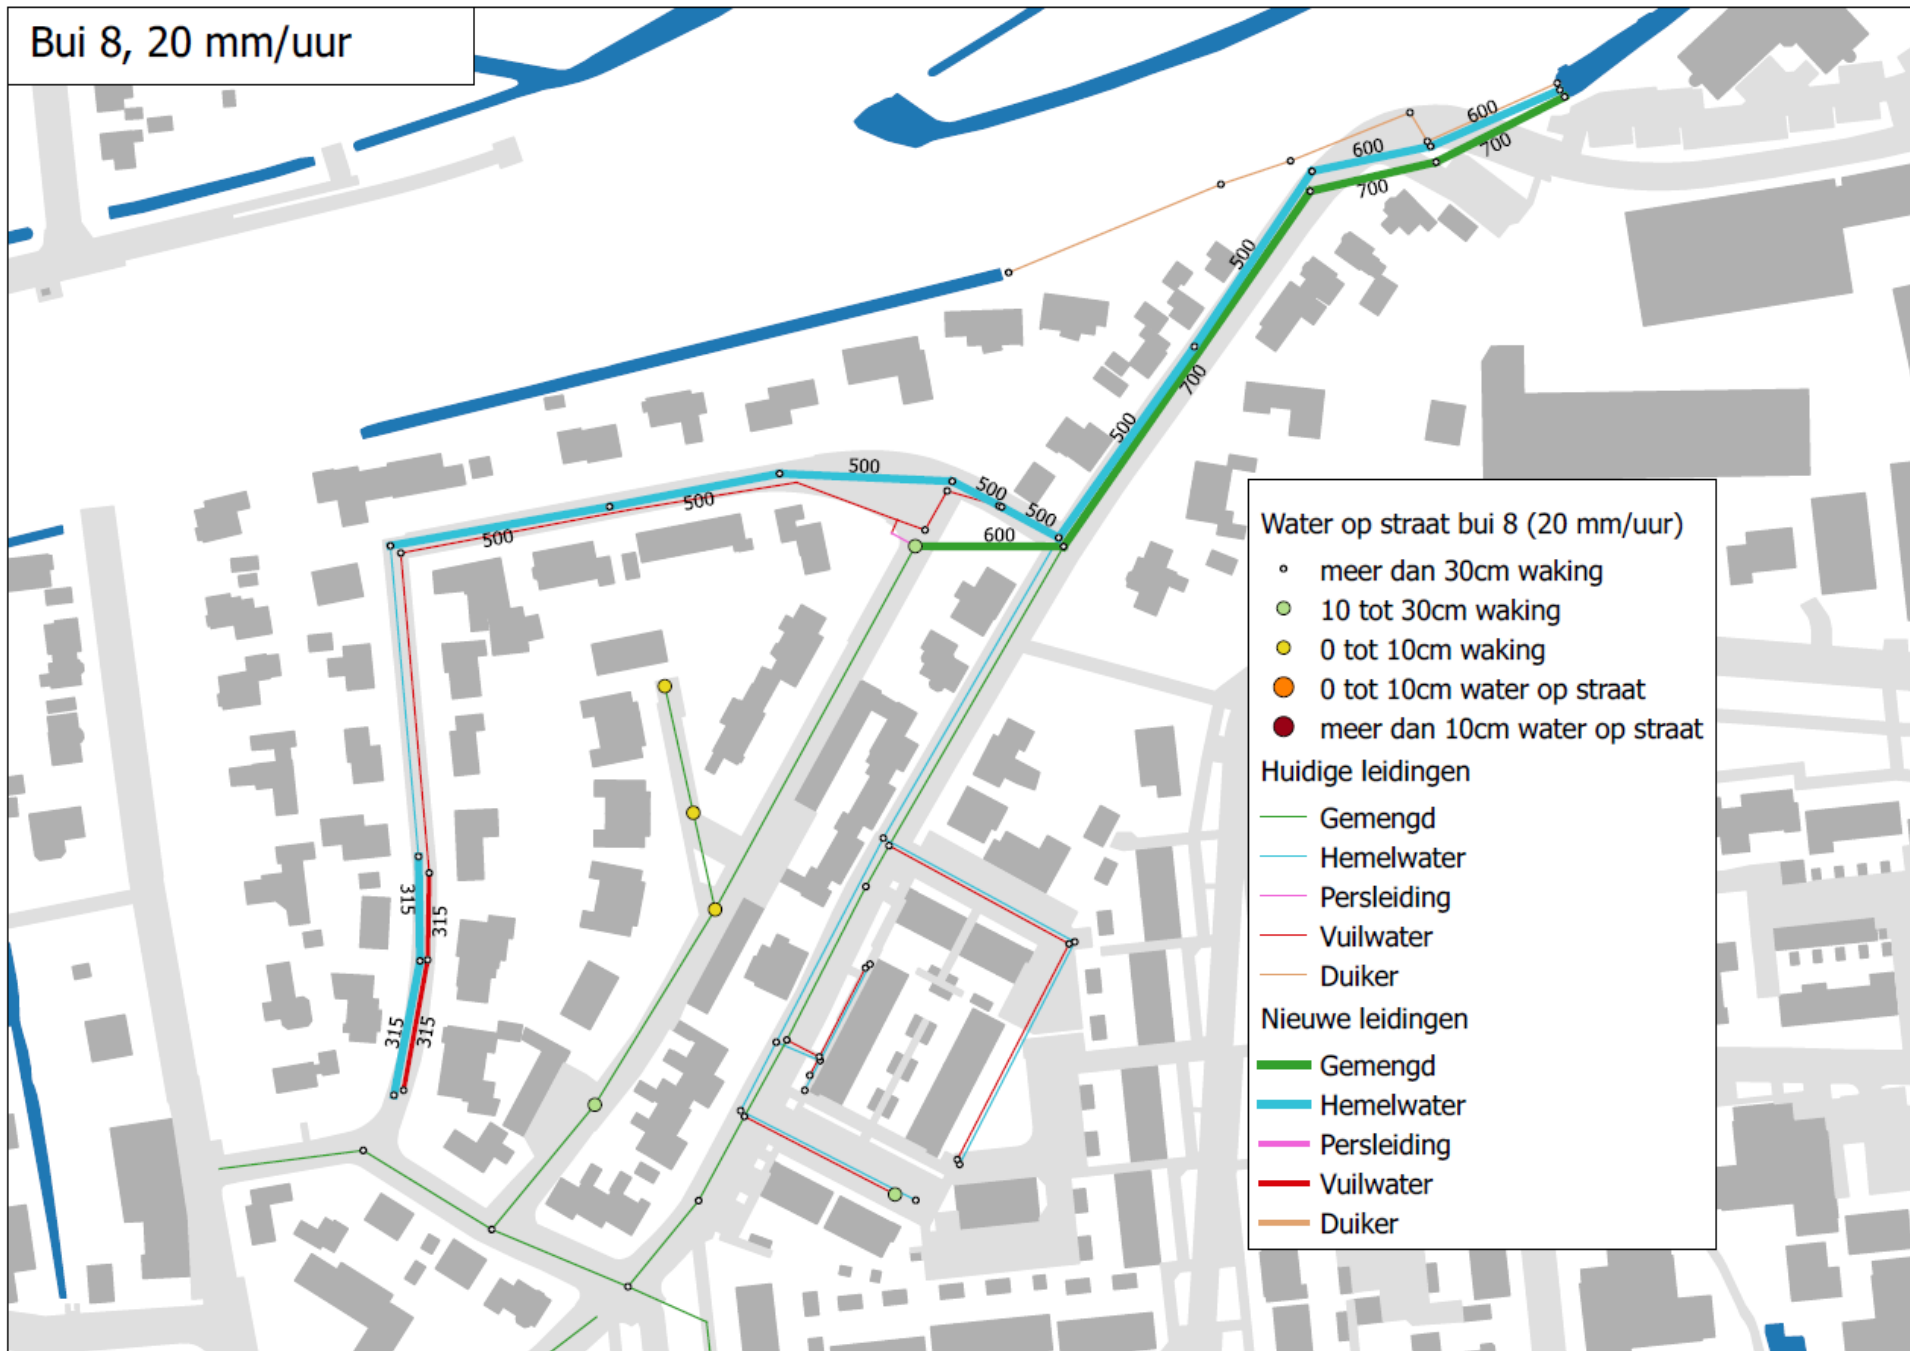
Bui 8, 20 mm/uur

Op de volgende drie pagina's staan de resultaten van variant 1 bij bui 08, bui 09 en bui 10. Bij bui 08 is overall, behalve in de C. Barendregtlaan sprake van meer dan 30 cm waking. De C. Barendregtlaan blijft echter een kwetsbaar gebied. Bij bui 08 staat het water in de C. Barendregtlaan tot 1cm onder de putrand. Bij bui 09 wordt 16 minuten lang 3cm water op straat berekend. Omdat in dit gedeelte van de Barendregtlaan een stoeprand aanwezig is, levert dit geen problemen op voor het particuliere terrein. Bui 09 komt theoretisch eens in de 5 jaar voor, zodat deze situatie op dit moment als acceptabel beschouwd wordt. Kanttekening hierbij is dat het gebied gevoelig is voor zetting. De komende jaren zal het straatniveau verder zakken, zodat de hoeveelheid en de duur van water op straat (bij bui09) zal toenemen. Als het particuliere terrein en de woningen op niveau blijven levert dit voor de bewoners geen directe overlast op. Door één van de bewoners is als optie aangedragen om in de C. Barendregtlaan het huidige gemengde stelsel te handhaven maar een knip te maken bij de H. de Koninglaan. Dit levert inderdaad een verbetering van de situatie bij hevige regen op in de Barendregtlaan. Er wordt bij bui09 geen water op straat meer berekend. Nadeel is dat bij normaal (droog weer) het stelsel niet meer kan afstromen via de H. de Koninglaan. De buizen in de C. Barendregtlaan zijn hierdoor altijd voor 50% of meer gevuld met afvalwater. Dit is niet wenselijk.

- Er wordt een nieuwe overstortput(R504) geplaatst met een overstortbreedte van 3,0 meter en een overstorthoogte van -1,55 m NAP en voldoende ruimte tussen putrand en overstortmuur.
- Er wordt een verbinding gemaakt tussen put R8056A en put R5521 (rond 600 mm).
- De leiding tussen put R5521 en overstort R504 wordt vergroot naar rond 700 mm.
- Vanaf de overstort R504 wordt een aparte uitstroomeiding gelegd met diameter rond 700 mm.
- Het gescheiden systeem wordt over de gehele Jan Kooijmanlaan doorgetrokken, tot aan de kruising met de H. de Koninglaan, diameters rond 315mm
- Het hemelwaterriool in de G.E.C. Ribbiuslaan (R8065-R8069) en Kleidijk (R8069-R8071) wordt vergroot naar rond 500mm.
- Het laatste deel van het hemelwaterriool in de Kleidijk (R8071-R8072) wordt vergroot naar rond 600mm.
- De overstort tussen hemelwaterriool en vuilwaterriool bij put R5475 wordt verwijderd.

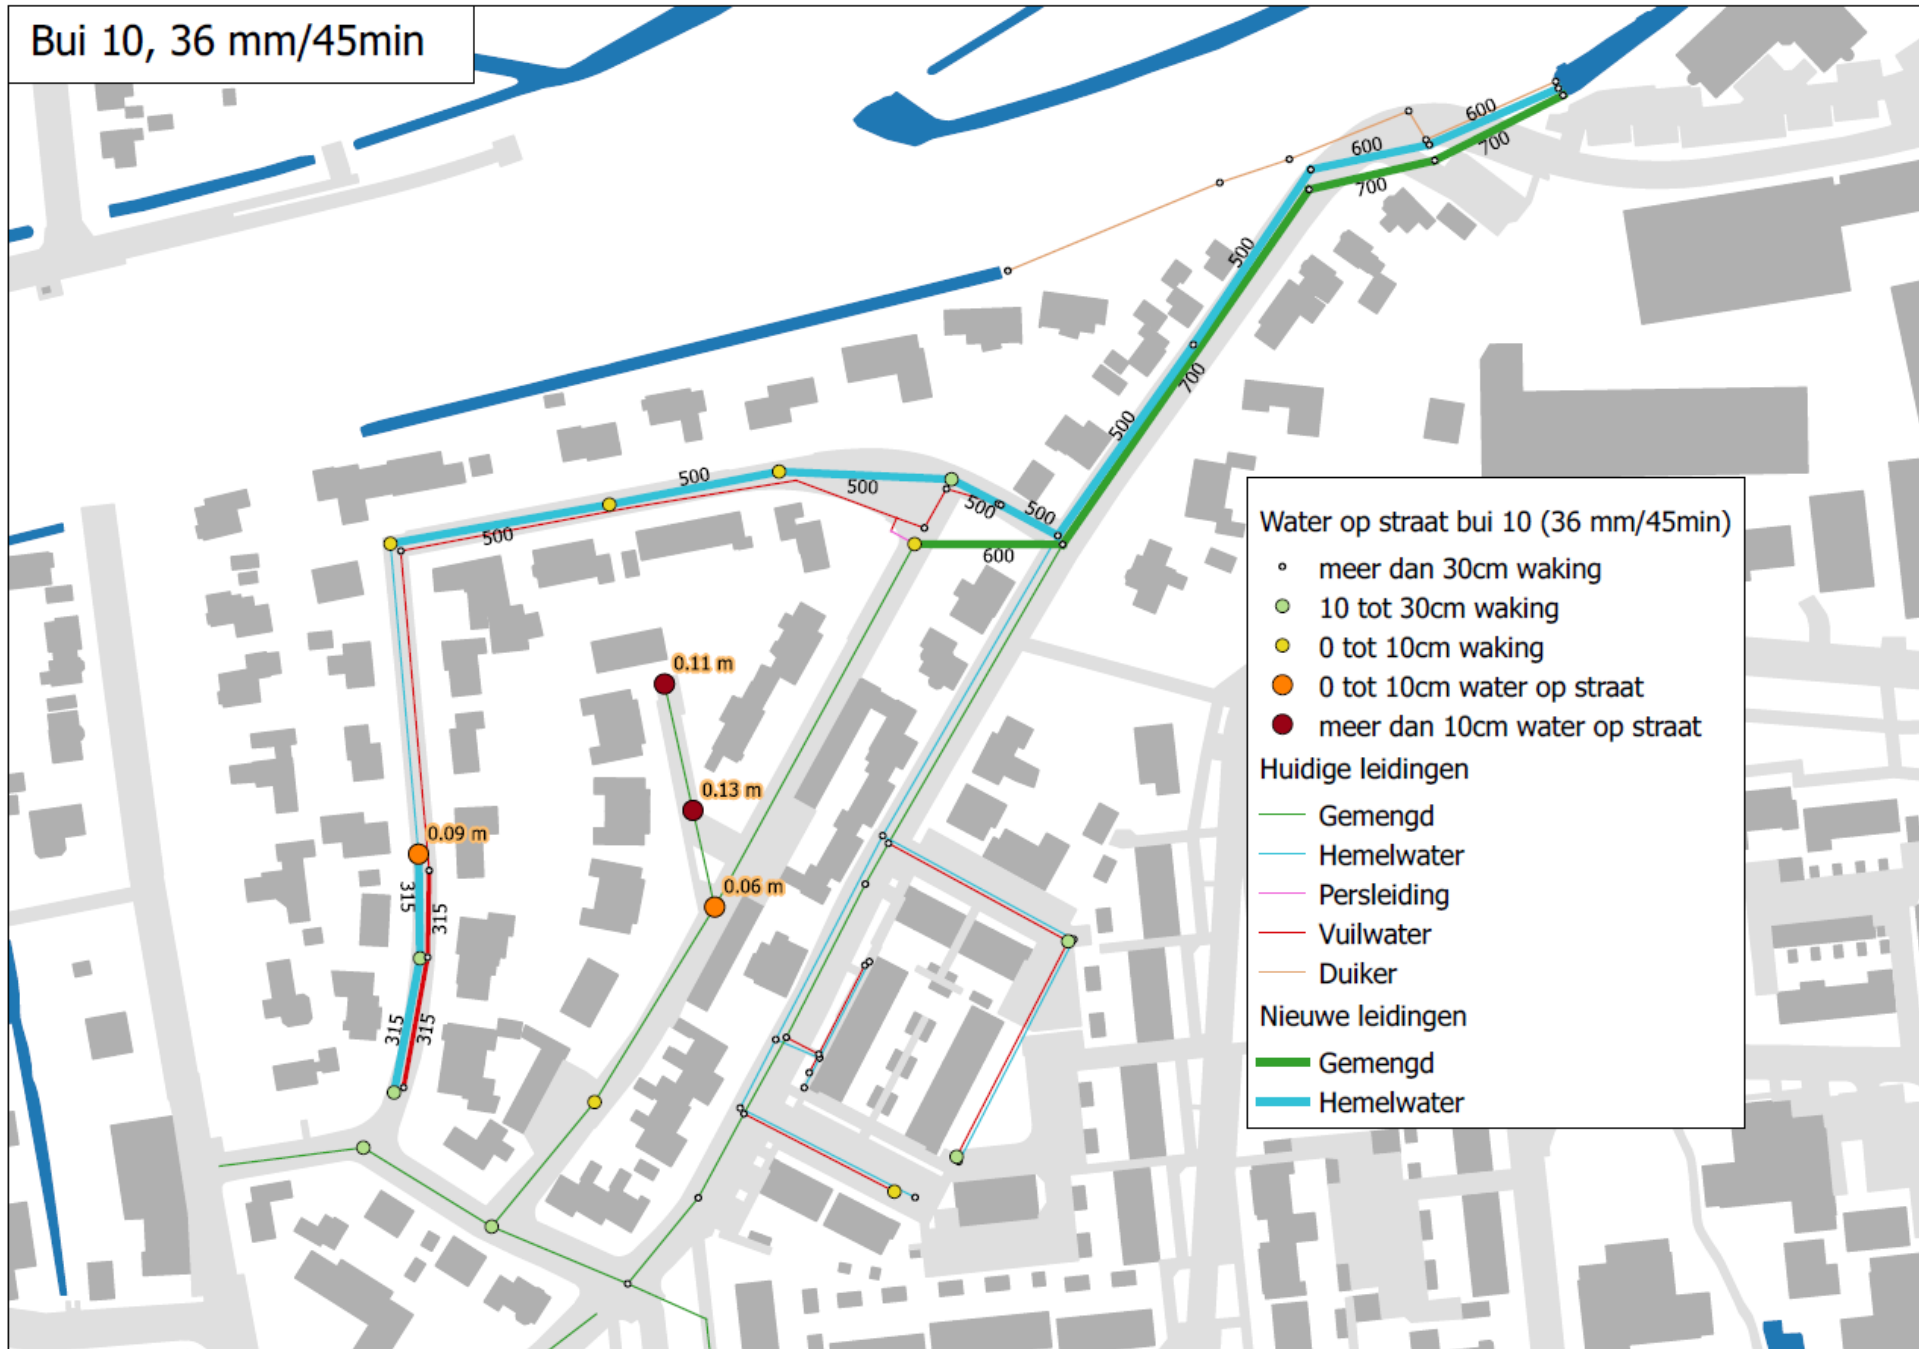
Bui 10, 36 mm/45min

Variant 1 biedt een oplossing waarbij buien zoals gevallen op 4 en 23 juni nog net door het stelsel en de openbare ruimte verwerkt kunnen worden. Het water blijft op de meeste plekken net onder de putdeksels. Op een aantal locaties kan een paar centimeter water op straat staan, maar binnen de trottoirbanden. Zwaardere buien dan de buien van 4 en 23 juni kan het stelsel niet verwerken. Door zettingen van de ondergrond neemt de water op straat situatie in de toekomst ook weer iets verder toe.

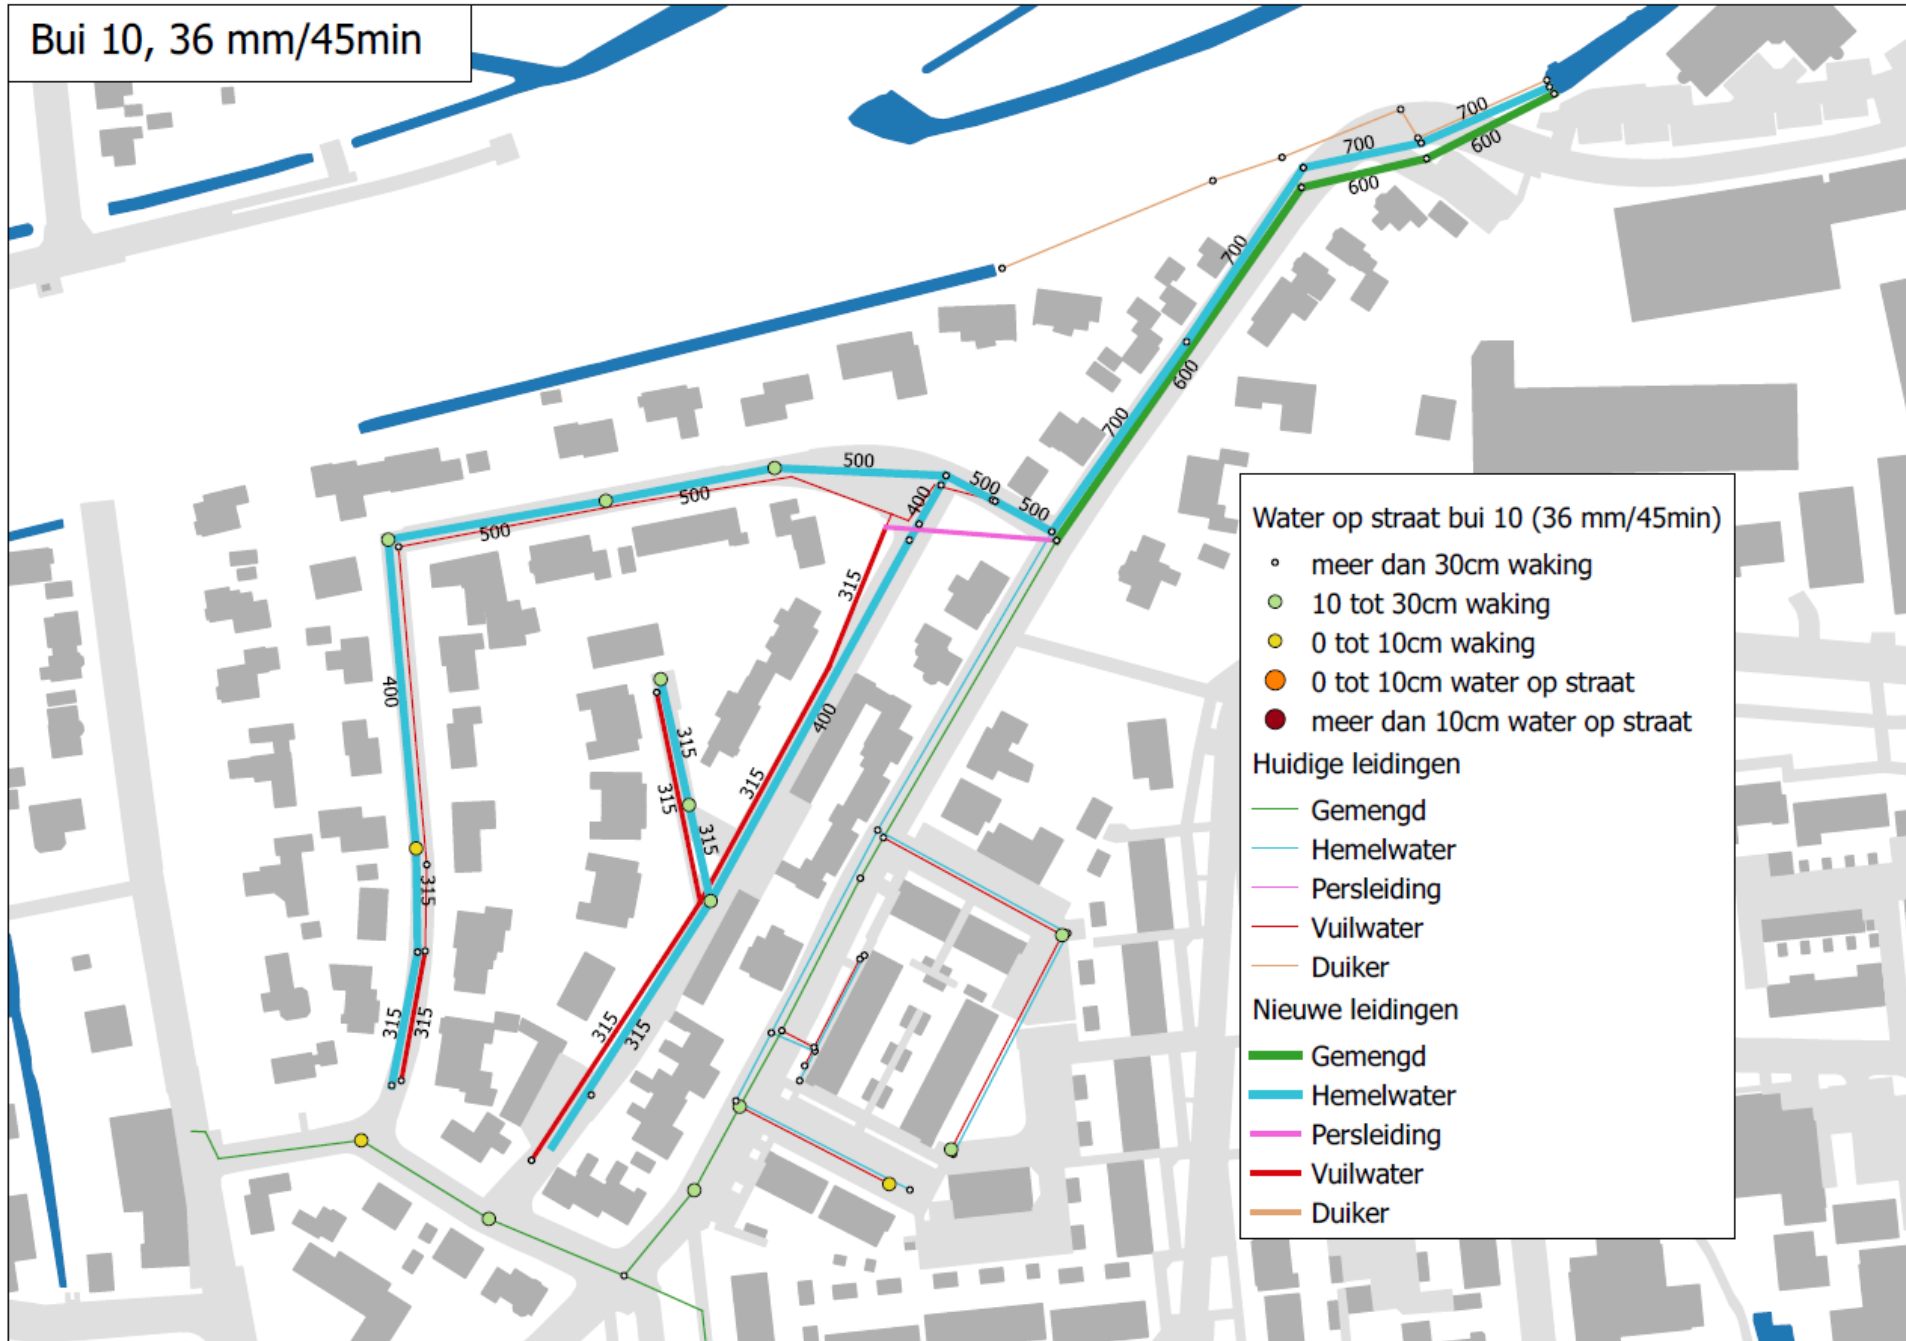
Bui 10, 36 mm/45min

Op de volgende pagina staat het resultaat van bui10 bij bui10. De minimale waking in de Jan Kooijmanlaan is 7cm. In de Barendregtlaan en Ribbiuslaan is de waking overal meer. Bij bui09 is de minimale waking 28cm.

Variante 2 biedt een oplossing waarbij buien zoals gevallen op 4 en 23 juni ruim door het stelsel verwerkt kunnen worden. Zwaardere buien dan de gevallen buien zullen niet direct tot overlast leiden en er is een buffer voor toekomstige zettingen van de ondergrond.

- Er wordt een nieuwe overstortput(R504) geplaatst met een overstortbreedte van 3,0 meter en een overstorthoogte van -1,55 m NAP en voldoende ruimte tussen putrand en overstortmuur.

- De leiding tussen put R5521 en overstort R504 wordt vergroot naar rond 600 mm.
- Vanaf de overstort R504 wordt een aparte uitstrooileiding gelegd met diameter rond 600 mm.

- Het gescheiden systeem wordt over de gehele Jan Kooijmanlaan doorgetrokken, tot aan de kruising met de H. de Koninglaan, diameters rond 315mm
- Het gescheiden systeem wordt over de C. Barendregtlaan doorgetrokken met diameters van rond 315mm en rond 400mm.

- Het hemelwaterriool in de G.E.C. Ribbiuslaan (R8065-R8069) wordt vergroot naar rond 500mm.
- Het hemelwaterriool in de Kleidijk (R8069-R8072) wordt vergroot naar rond 700mm.

- Het hemelwaterriool in de Jan Kooijmanlaan (R8064-R8065) wordt vergroot naar rond 400mm.
- De overstort tussen hemelwaterriool en vuilwaterriool bij put R5475 wordt verwijderd.

- De persleiding vanuit het gemaal wordt verlegd naar put R5521
