**kwaliteitszorg onderzoek
kunstgras voetbalveld**

**Sportpark Polder Albrandswaard
VV Oude Maas, veld 8
te Poortugaal**

juni 2015

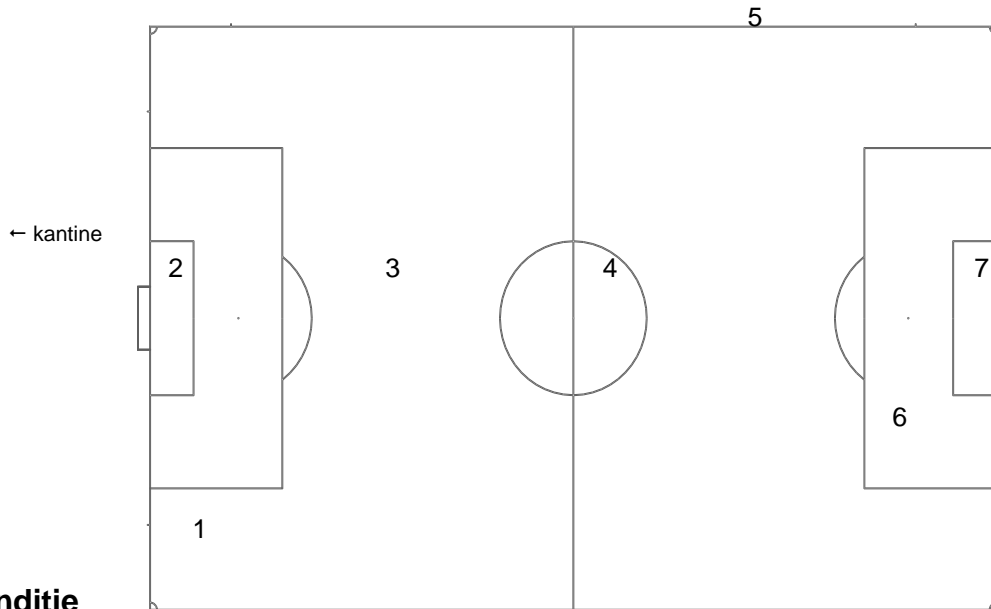
Meetlocaties

Uniformiteit		<p>redelijk uniform</p> <p>vezels liggen (deels) plat</p> <p>geen plooiën</p> <p>rubberverdeling egaal (behoudens bij pupillen doelmonden circa 13 - 15 mm)</p> <p>onvoldoende rubber vulling bij cornervakken en penaltystippen</p> <p>nieuwe stukken kunstgras in doelgebieden</p> <p>kunstgrasvezels in pupillendoelmonden sterk gesleten en gespleten</p>
Kunstgras vezels	locatie 1	matig gesleten, matig gespleten en gekroesd
	locatie 2	licht tot matig gesleten, licht gespleten en gekroesd
	locatie 3	matig gesleten, matig gespleten en gekroesd
	locatie 4	matig gesleten, matig gespleten en gekroesd
	locatie 5	matig gesleten, matig gespleten en gekroesd
	locatie 6	matig gesleten, matig gespleten en gekroesd
	locatie 7	licht tot matig gesleten, licht gespleten en gekroesd
Naden		<p>een open naad</p> <p>diverse losse naden</p>
Vervuiling		<p>geringe tot matige vervuiling van peuken (voornamelijk in de uitlopen)</p> <p>geringe vervuiling van onkruid in de uitlopen</p> <p>een plek lijmresten (reparaties losse naden)</p>

Beschadigingen		enkele schroeiplekken (voornamelijk in uitlopen)

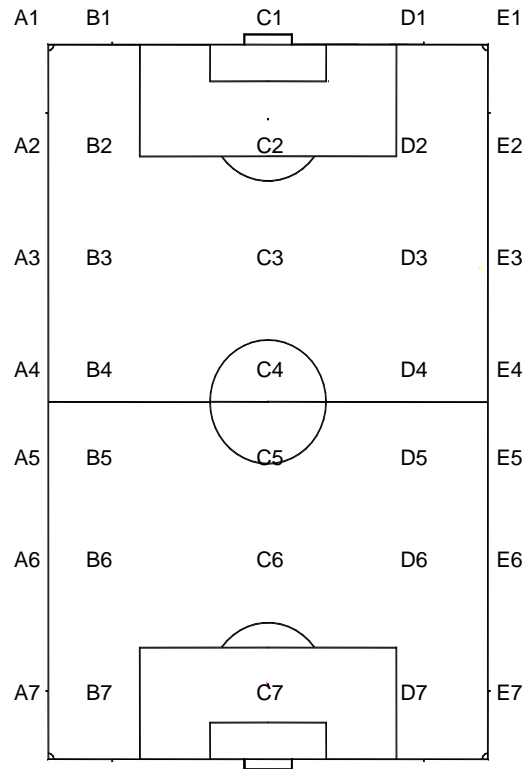
Hoogteligging [mm]

Meetlocaties	Resultaten				
	A	B	C	D	E
1	1387	1359	1320	1349	1391
2	1387	1354	1315	1366	1388
3	1387	1361	1323	1369	1389
4	1384	1363	1331	1361	1389
5	1383	1363	1330	1369	1384
6	1381	1355	1329	1370	1384
7	1375	1343	1326	1375	1384
Gemiddeld	1385	1359	1325	1364	1388
Grootste afwijking	8	14	10	17	4
Afschot	59			62
