RAPPORT

**kwaliteitszorg onderzoek
zandkunststof korfbalveld**

**SV RWA, veld 1
te Poortugaal**

juni 2015

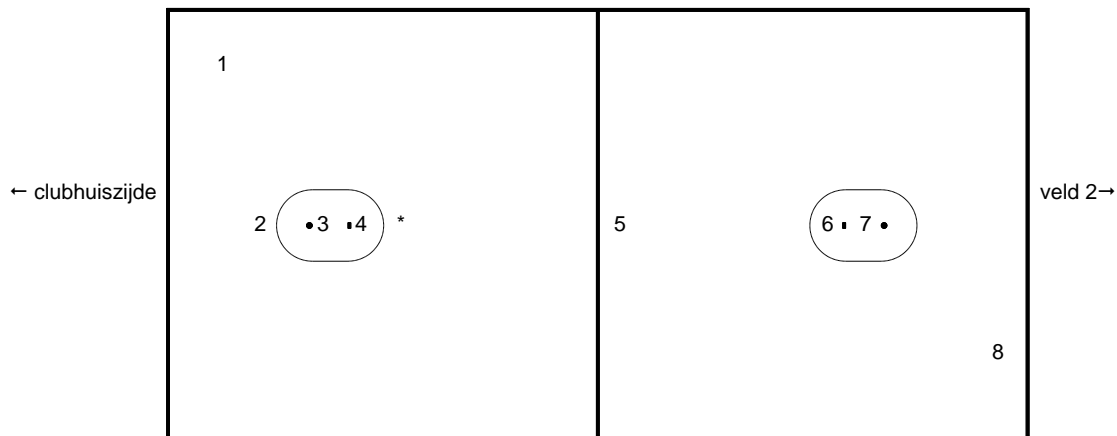
Meetposities

Welpenveld (tussen veld 1 en veld 2)

Conditie	uniform geen losse of open naden geringe organische vervuiling enkele uitstekende delen en gaten gaashekwerk zandvulling voldoende
Vlakheid	overgang band - tegel pleksgewijs drempelvormig veld geen oneffenheden
Laagdikte toplaag	circa 17 - 19 mm

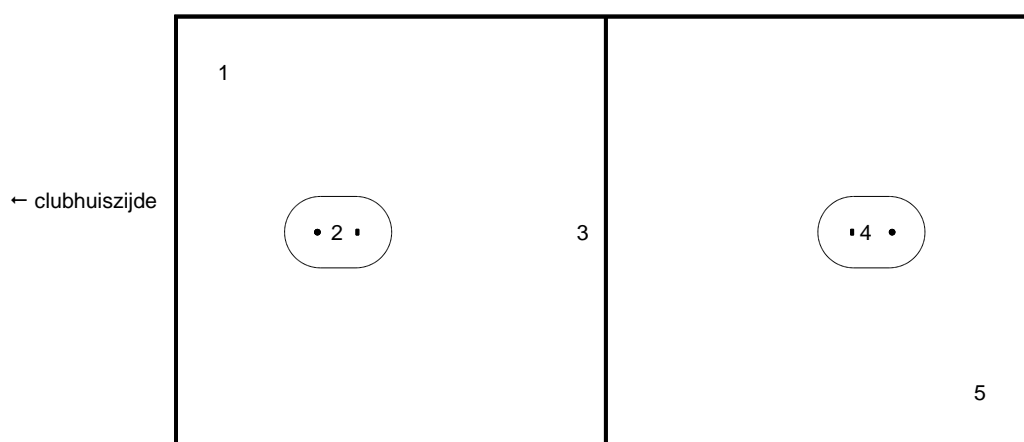
Meetposities

Meetpunt	1	2	3	4	5
Meting	65	67	70	68	62

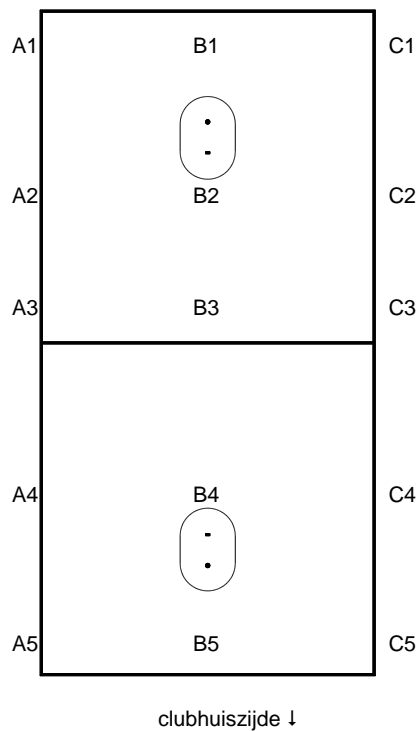
Hoogteligging [mm]

Meetpunt	A	B	C
Meting 1	1367	1329	1385
Meting 2	1373	1335	1389
Meting 3	1373	1330	1393
Meting 4	1375	1335	1385
Meting 5	1371	1331	1386
Gemiddeld	1372	1332	1388
Grootste afwijking	5	3	5
Afschot	40		56
