CONCEPT

Basisrioleringsplan Albrandswaard

Datum
17-01-2017

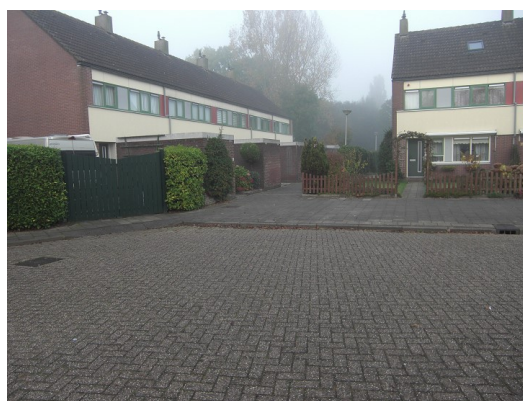
In het gebied de Warnaar wordt bij bui08 theoretisch een half uur water op straat berekend met een hoogte van 10cm (zie figuur). In het gebied zijn twee meldingen binnengekomen, beiden geven aan dat de 'putten verstopt' zijn. Het gebied is afhankelijk van 1 overstort (P3195) aan de Achterweg. Uit de inmeting van de overstort volgt dat de overstorthoogte (-0,74 m NAP) 40 cm hoger is dan in het vorige BRP aangenomen. De overstordrempel is daarnaast niet vanuit de put zichtbaar, ook de uitstroom is niet zichtbaar.

- Geadviseerd wordt een nieuwe overstortput (P3195) te plaatsen met een overstorthoogte van -1,16 m NAP en een overstortbreedte van 2,8 meter. Het oppervlaktewater heeft een peil van -2,20 m NAP. Geadviseerd wordt de overstort te voorzien van een mes zodat de overstorthoogte in de toekomst nog naar beneden of boven bijgesteld kan worden. Tevens wordt geadviseerd de grond boven de uitstroomleiding vrij te maken van struiken, zodat de uitstroom weer zichtbaar wordt.
- De riolering is aangelegd in 1973 en is derhalve 43 jaar oud. Bij vervanging van het riool wordt geadviseerd de openbare ruimte af te koppelen en direct af te voeren naar het oppervlaktewater. Er is voldoende oppervlaktewater aanwezig en doordat de overstort ontlast wordt, worden de problemen in de Kerkstraat ook beperkt.

Na uitvoering van de maatregelen wordt bij bui08 (20 mm/uur) geen water op straat berekend. Bij bui09 wordt maximaal 1cm water op straat berekend voor 3 minuten.

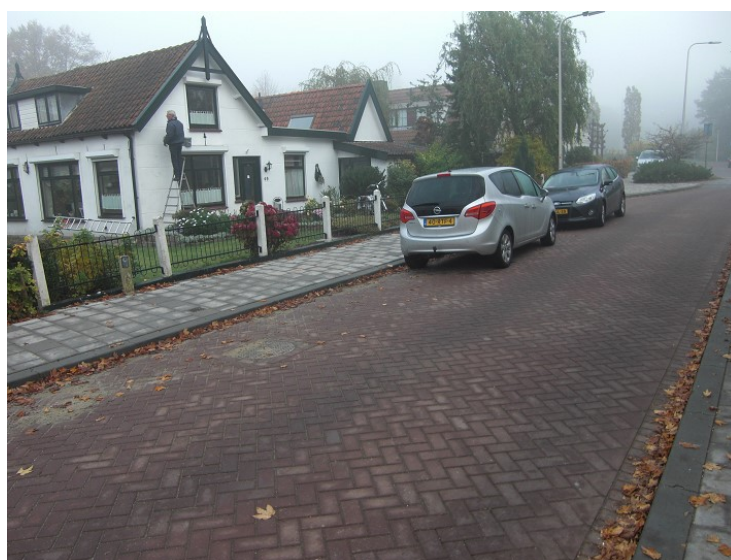
Het gebied Kerkstraat en Willem Alexanderstraat kent op dit moment de grootste problemen in Poortugaal. Bij bui08 wordt theoretisch maximaal 19cm water op straat berekend met een duur van 39 minuten (zie figuur). Dit is met name een probleem omdat het bij de Kerkstraat oude woningen betreft, die beneden het straatniveau liggen. Zodra het water boven de stoeprand komt, loopt het daarom de woningen binnen. Uit de Willem Alexanderlaan is 1 melding binnengekomen dat de afvoeren niet weglopen.

De maatregel aan de overstort P3195 voor De War naar heeft ook een positief effect op de Kerkstraat en omgeving. In de Kerkstraat wordt bij bui08 nog maar bij 2 putten water op straat berekend met een maximum van 4cm en een duur van 10 minuten. Bij bui 09 wordt maximaal 11 cm water op straat berekend voor 30 minuten. In theorie blijft het water derhalve tussen de stoepranden. De situatie is nog verder te verbeteren door bijvoorbeeld verhard oppervlak af te koppelen. Omdat de weg in 2016 gereconstrueerd is, wordt geadviseerd dit niet te doen. Wanneer toch klachten van bewoners komen, kan dit worden heroverwogen.

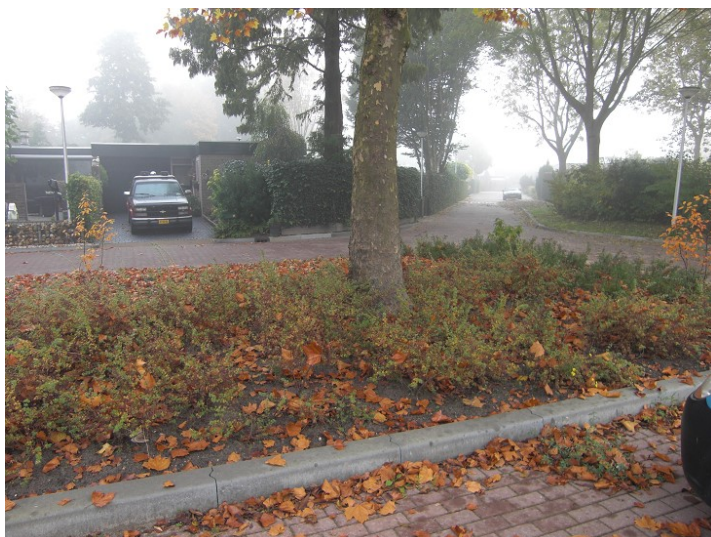
In de Willem Alexanderlaan wordt bij bui08 nog wel 8cm water op straat berekend met een duur van 19 minuten. Bij bui09 loopt dit op tot 18cm met een duur van circa 50 minuten. Deze water op straat situaties worden met name veroorzaakt door twee zeer laag gelegen putten. Doordat de woningen hoger liggen dan de weg leidt dit niet direct tot overlast. In 2016 is de weg in de Kerkstraat en Willem Alexanderlaan gereconstrueerd. Geadviseerd wordt te onderzoeken of het lokaal lage maaiveld nog steeds bestaat, of dat deze bij deze reconstructie zijn weggewerkt.

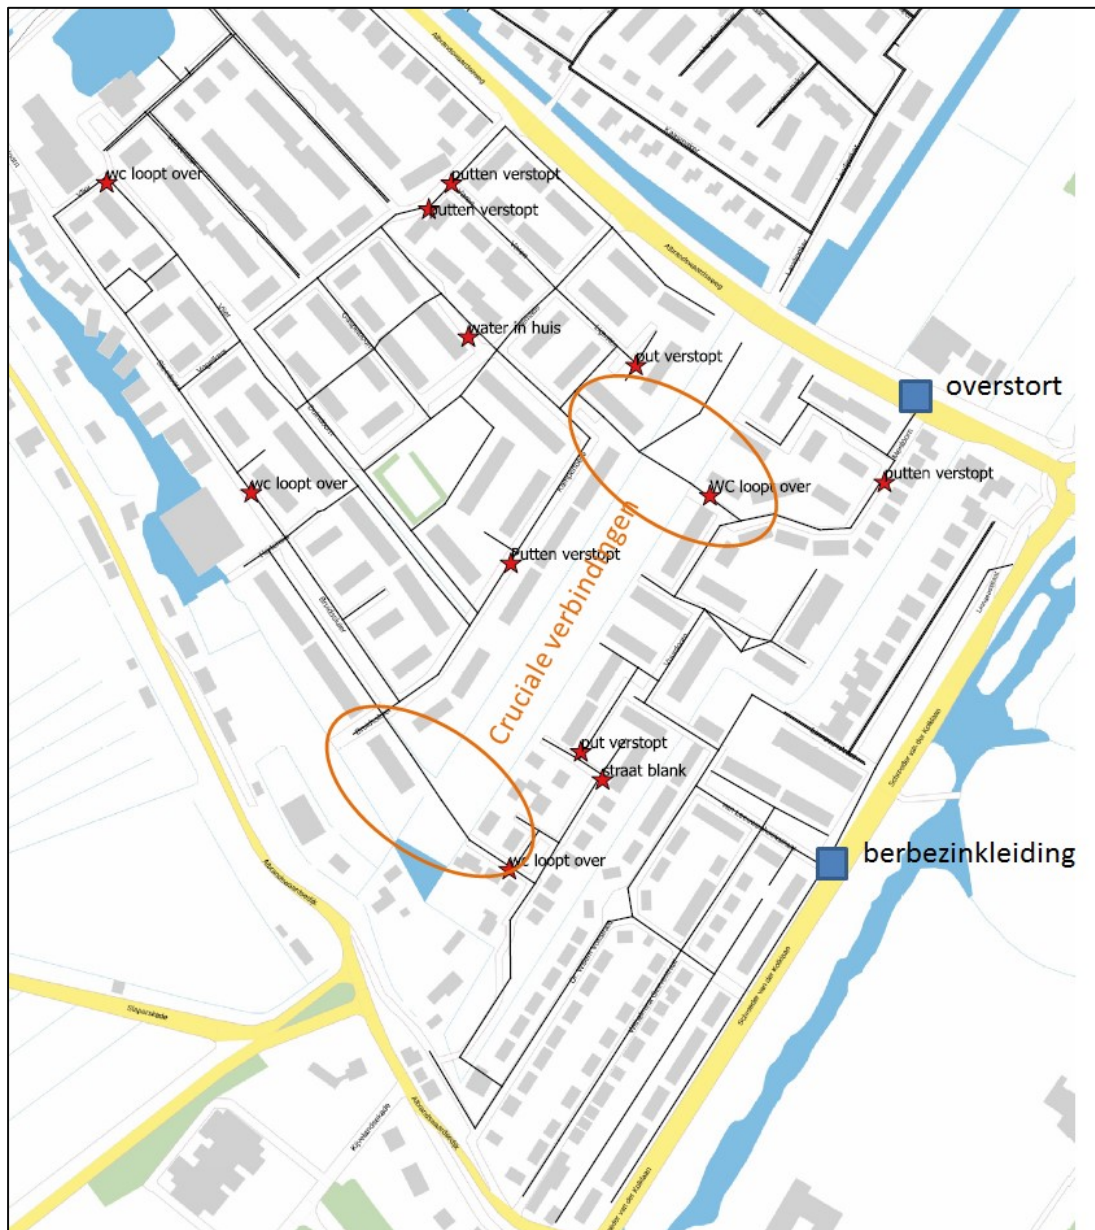
Het gebied Deltawijk heeft theoretisch bij bui08 maar beperkt water op straat. In werkelijkheid komen echter uit deze wijk veel meldingen binnen. Het betreft hierbij meldingen van overlopende wc's en straten die blank staan. Dit wordt mogelijk veroorzaakt doordat het gebied opgedeeld is in twee delen, gescheiden door een watergang. Alleen aan de oostelijke kant is een overstort en een bergbezinkleiding, zodat het westelijke gedeelte geheel afhankelijk is van enkele verbindingen die naar het oostelijk gebied gaan. Een belemmering van een van deze verbindingen leidt daardoor gelijk tot problemen.

- Geadviseerd wordt om overstort P5582 aan beide zijden te monitoren, omdat het oppervlaktewater zeer dicht bij de rand staat.
- Een optie is om overstort P5582 te verplaatsen naar het westelijk gedeelte. Dit vraagt echter ook de nodige aanpassingen in het toevoerende leidingstelsel.

Na afkoppelen wordt bij bui08 en bui09 geen water op straat berekend.

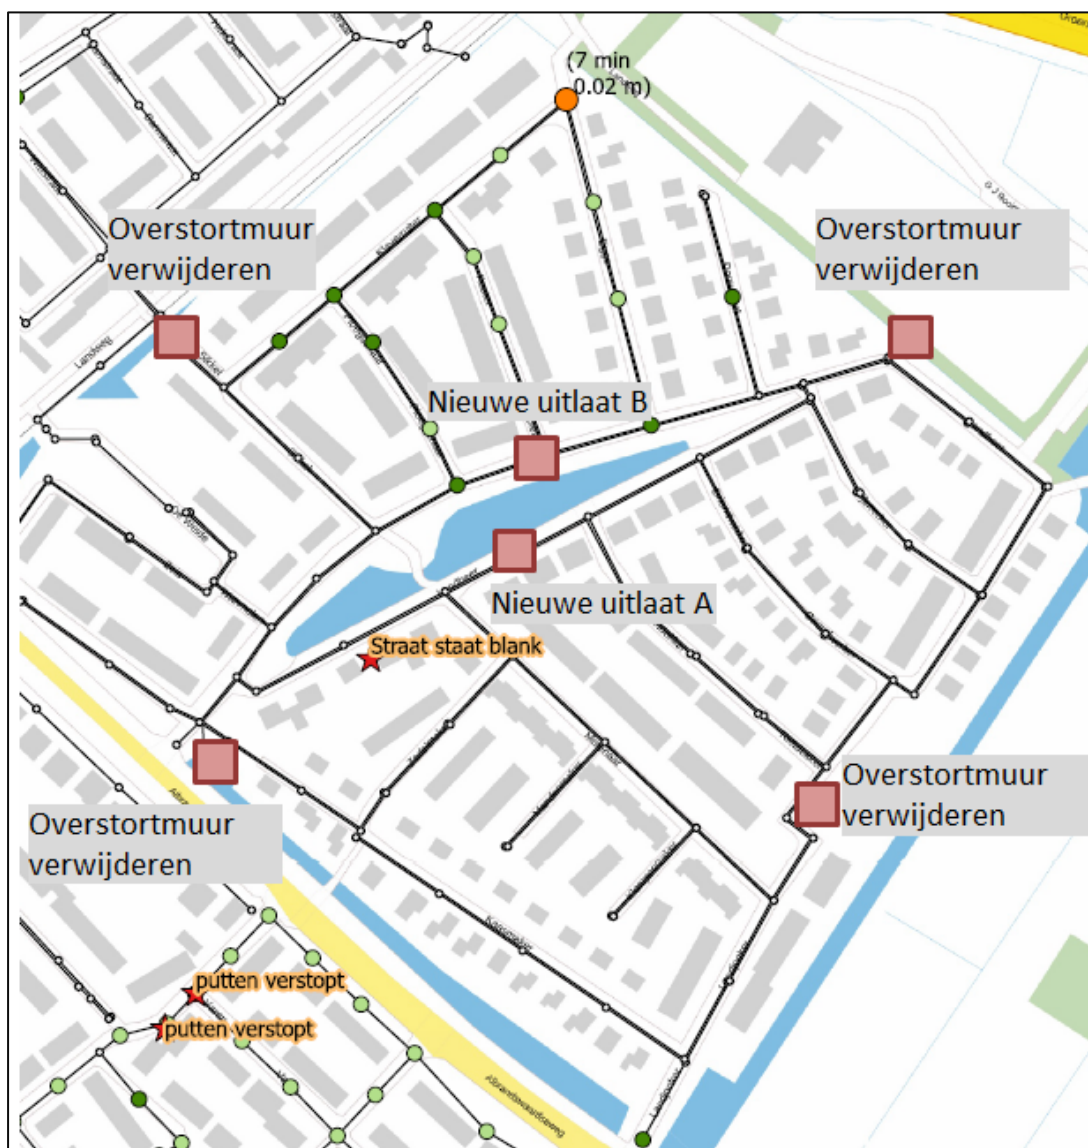
In bemalingsgebied Landweg is bij bui08 nauwelijks sprake van water op straat, bij bui09 is de water op straat situatie wel aanzienlijk. Uit het gebied is één melding binnengekomen van een ondergelopen straat. Om het gebied ook bij bui09 droog te houden worden de volgende maatregelen voorgesteld.

- Het bemalingsgebied Landweg is een aantal jaar geleden van verbeterd gescheiden omgebouwd naar gescheiden. De overstortmuren zijn toen echter niet verwijderd. Voorgesteld wordt de overstortmuren te verwijderen en vrije uitstromen te creëren.
- Centraal in het gebied worden twee nieuwe uitlaten aangebracht met een diameter rond 500mm.

Na uitvoering van deze maatregelen wordt geen water op straat meer berekend bij bui09.

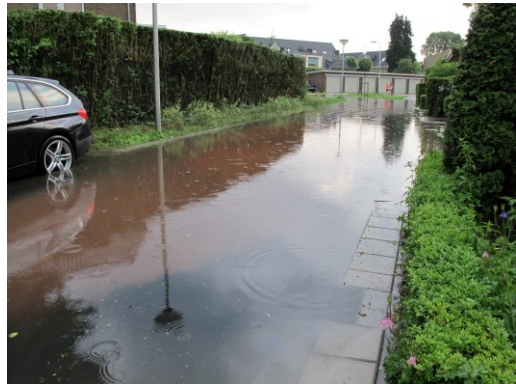
In het gebied G.E.C. Ribbiuslaan wordt bij bui 08 water op straat berekend, bij bui09 neemt dit extreme vormen aan. Doordat de woningen deels beneden straatpeil liggen geeft dit grote overlast. In een aparte studie zijn de maatregelen bepaald voor deze drie straten.

- Er wordt een nieuwe overstortput(R504) geplaatst met een overstortbreedte van 3,0 meter en een overstorthoogte van -1,55 m NAP en voldoende ruimte tussen putrand en overstortmuur.

- Het hemelwaterriool in de Jan Kooijmanlaan (R8064-R8065) wordt vergroot naar rond 400mm.
- De overstort tussen hemelwaterriool en vuilwaterriool bij put R5475 wordt verwijderd.

- De persleiding vanuit het gemaal wordt verlegd naar put R5521

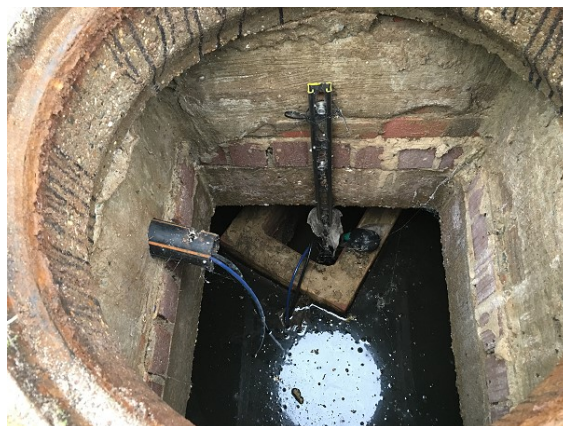
Bemalingsgebied Rhoon Noord-West geeft in het model bij bui08 en bui09 geen wateroverlast. In de praktijk komen er echter wel veel meldingen binnen. Opvallend is dat deze meldingen met name betrekking hebben op locaties nabij de overstort R0205. In het vorige BRP was deze overstort nog niet bekend. Uit de metingen van oktober 2016 volgt dat de drempelhoogte -1,77 m NAP bedraagt, en de vorm van de drempel niet optimaal is. Het oppervlaktewaterpeil zou in dit gebied -1,70 m Nap moeten bedragen, zodat er sprake is van instroom. Op de foto genomen bij de inmeting van de drempel blijkt dat het oppervlaktewater net onder de drempel staat, maar dat instroom bij neerslag zeer aangemelijk is. De water op straat situatie kan hierdoor mogelijk verklaard worden.

- Plaatsen van een nieuwe overstortput bij put R0205 met een drempelhoogte van -1,21 m NAP en een drempelbreedte van 1 meter.
- Geadviseerd wordt de leidingen tussen de twee andere overstorten te reinigen en inspecteren.

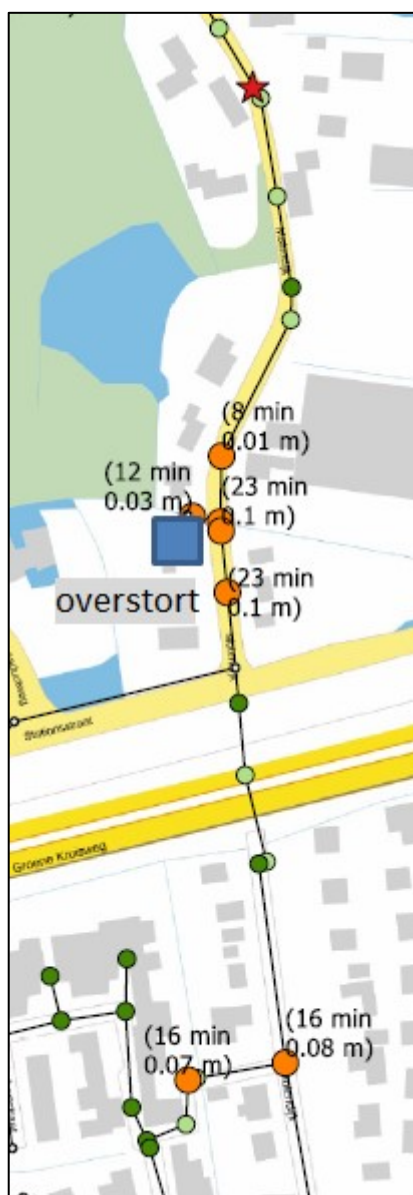
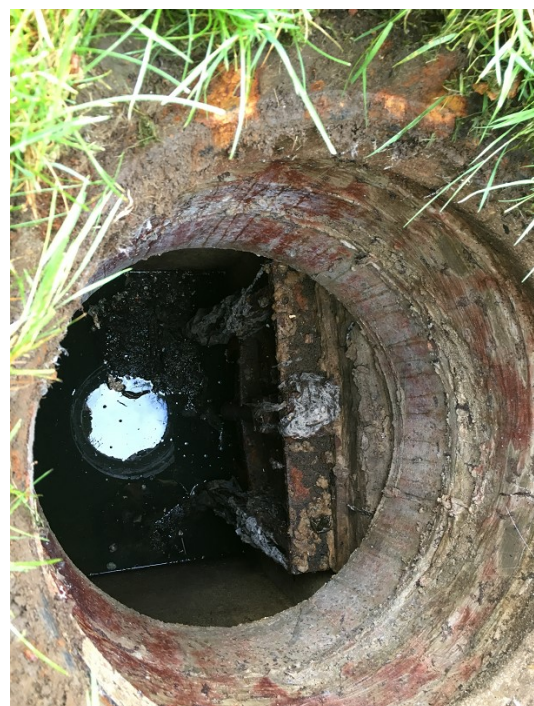
Bij de Molendijk is beperkt water op straat bij bui08, bij bui09 wordt dit meer dan 15 centimeter. De overstort R5100 bleek bij de inmeting gesloten.

- Plaatsen van een nieuwe overstortput bij put R5100 met een drempelhoogte van -1,44 m NAP en een drempelbreedte van 1 meter.

Na uitvoering van de maatregelen is bij de Molendijk geen water op straat meer, bij het fietspad tussen de Molendijk en Bachlaan is nog sprake van water op straat bij bui09 (8cm).

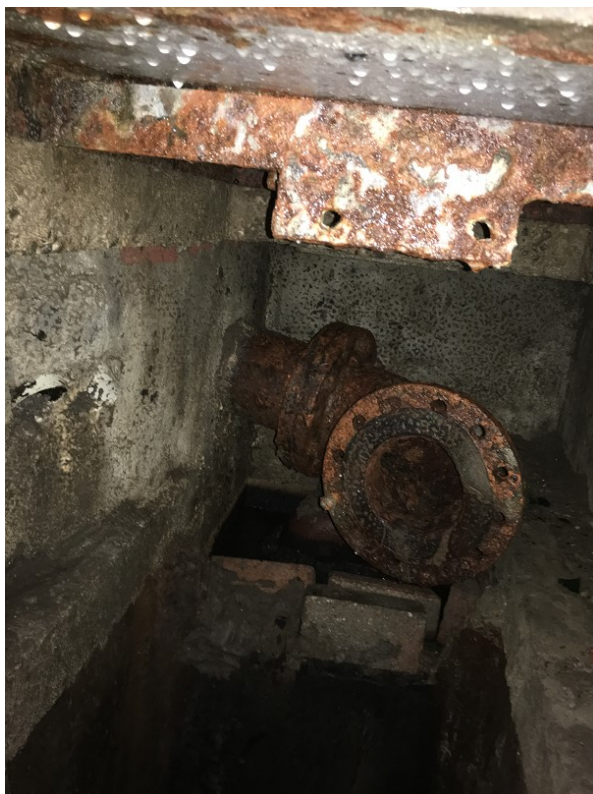
De riolering in de Graaf Bentincklaan wordt in 2017 vervangen. Na afkoppelen en het plaatsen van een nieuwe overstort wordt geen water op straat meer berekend bij bui08.

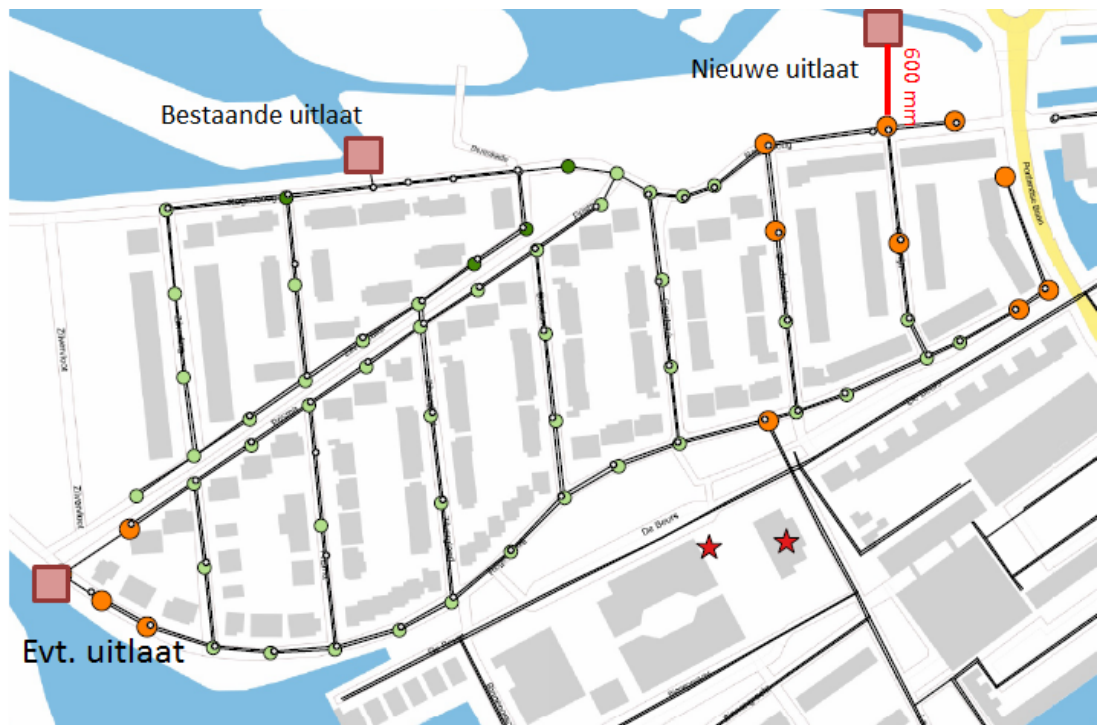
De Regenboog is een kwetsbaar gebied voor wat betreft water op straat bij bui08. Uit het gebied zijn echter geen klachten bekend. In het gebied was volgens de aanlegtekening een tweede uitlaat beoogd, deze is niet in de beheertekening aanwezig en ook buiten is geen uitlaat gevonden. Wanneer deze tweede uitlaat wordt gerealiseerd, is geen sprake meer van water op straat. Geadviseerd wordt eerst op inspectiebeelden na te gaan of er inderdaad geen uitlaat aanwezig is.

- Maken van een nieuwe uitlaat bij de Regenboog, 71m rond 600mm.
- Om ook bij bui09 geen water op straat te hebben, kan overwogen worden ook aan de west kant van het gebied een extra uitlaat te maken.

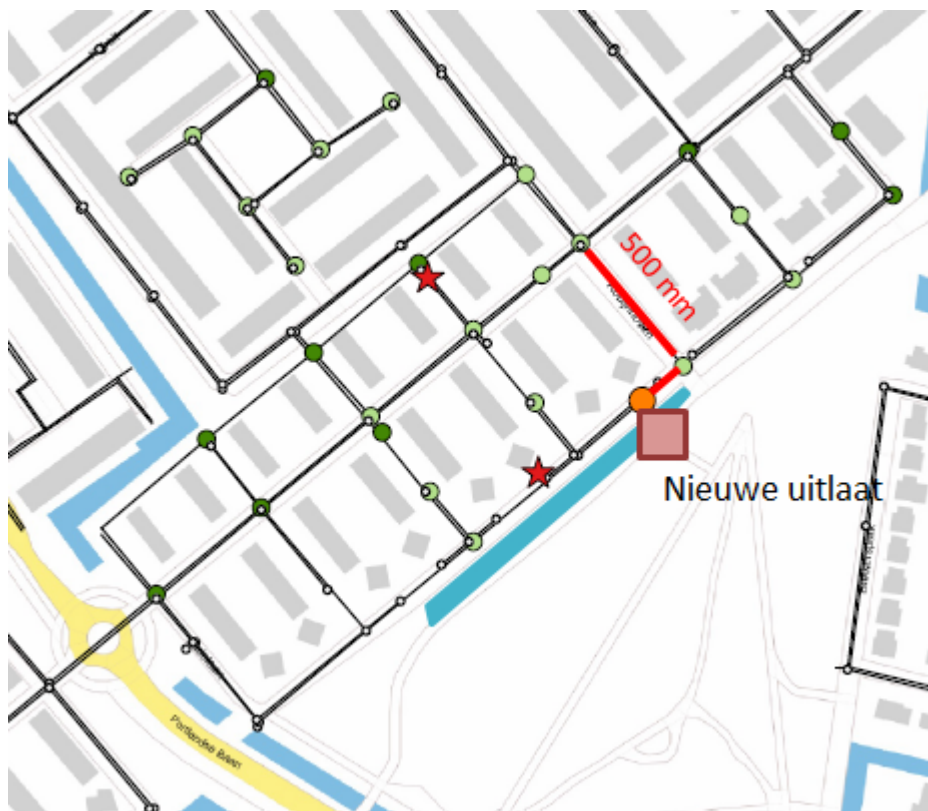
Een tweede kwetsbaar gebied is de Jadelaan en omgeving. Uit deze straat komen bij hevige regen ook meldingen.

- Om ook bij bui09 geen water op straat te hebben: vergroten van de toevoerende leidingen naar rond 500 (aanlegjaar 2009, lengte 94m)
